# 伊方発電所で発生したトラブルの原因と対策について ～ 3月17日に提出した報告書の概要 ～

令和2年3月  
四国電力株式会社

当社では、トラブルの原因究明と再発防止策の策定に取り組んでまいりましたが、3月17日、これらを取りまとめた報告書を、愛媛県・伊方町をはじめ関係自治体と原子力規制委員会に提出しました。

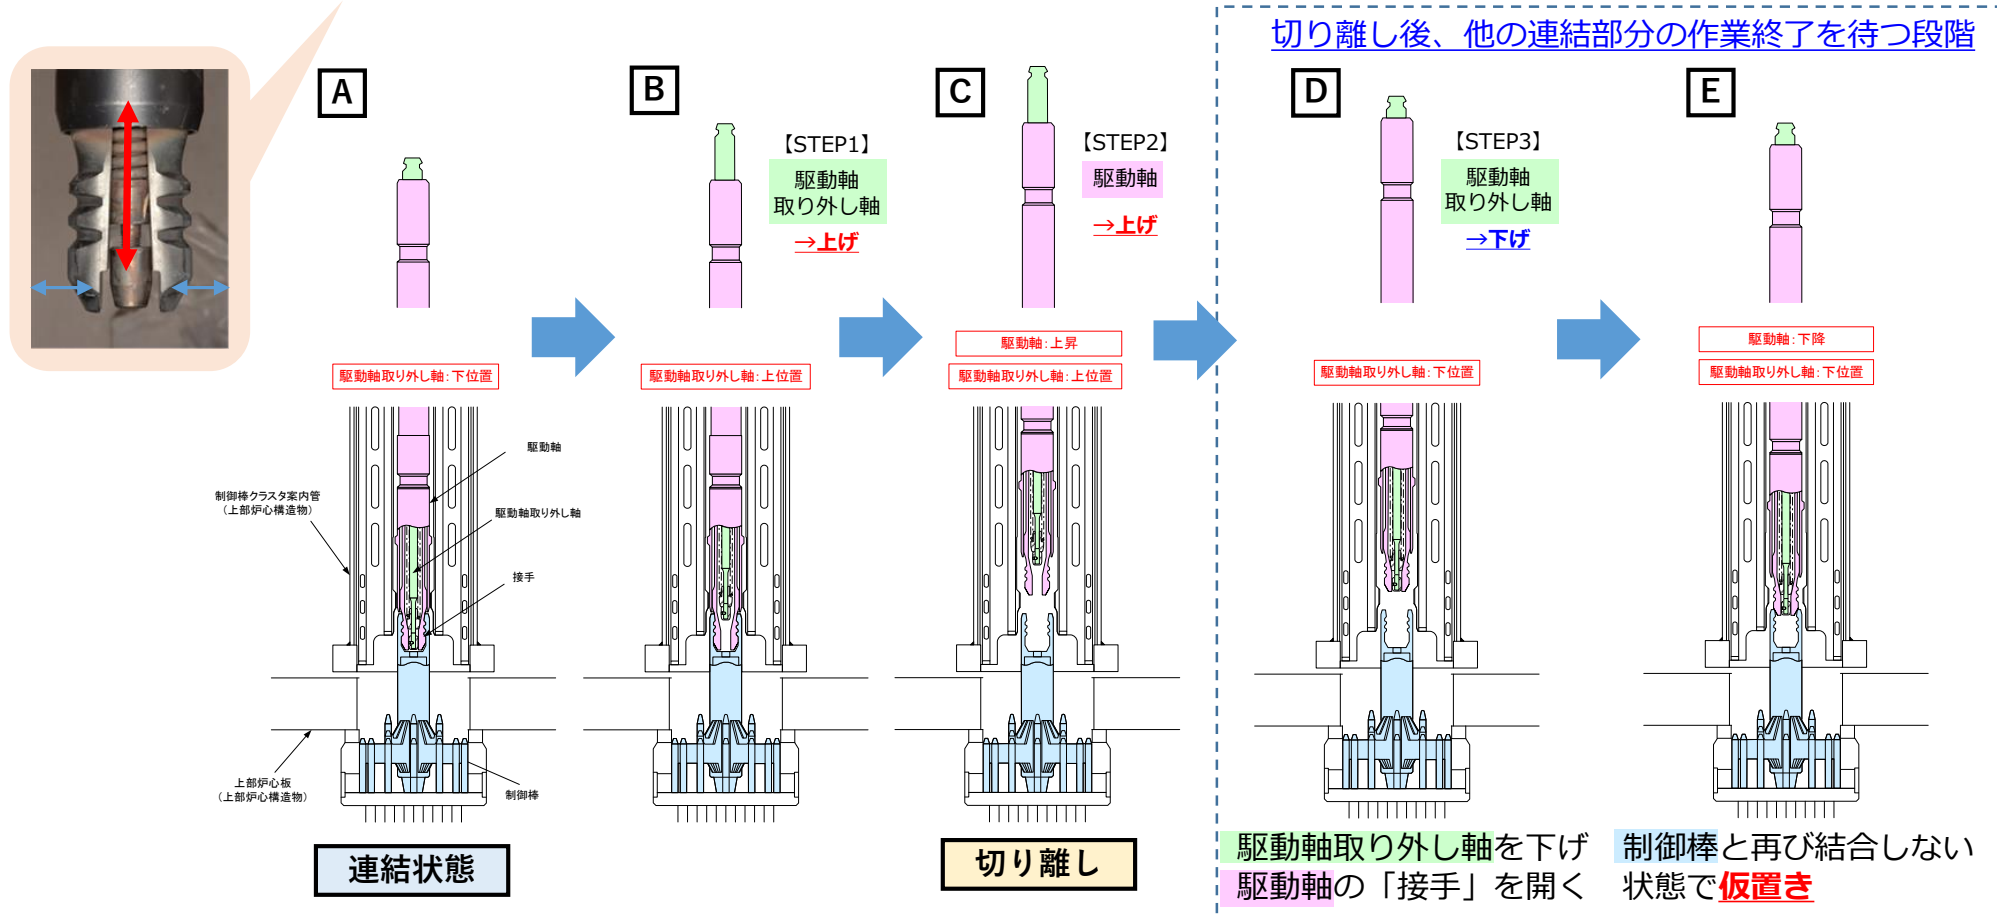
- ・ 上部炉心構造物を吊り上げる前には、あらかじめ、連結されている「**制御棒駆動軸**」と「**制御棒**」を切り離す必要があります。
- ・ この連結部分は全部で48か所あり、1か所ずつ順番に連結状態を解除していきます。
- ・ 具体的には、「**制御棒駆動軸**」の内側にある「**駆動軸取り外し軸**」を引き上げることで**先端部分（＝接手）**を内側から**広げる力**がなくなり、解除が可能となります。

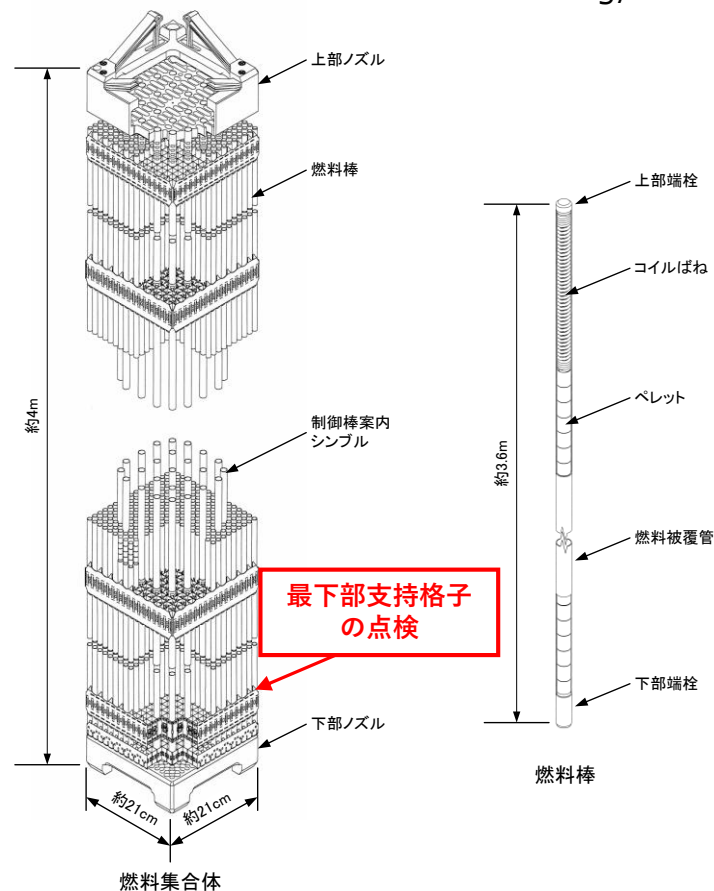
(事象 3) 3号機 燃料集合体落下信号の発信

- 点検装置ラックの開口部が小さく、難度が高い作業となっていた。
