令和5年4月10日
四国電力株式会社

伊方発電所における通報連絡事象（令和5年3月分）および 通報連絡事象に係る報告書の提出について

伊方発電所における通報連絡事象の報告書概要

1. 伊方発電所3号機 1次冷却材中のよう素濃度の上昇について

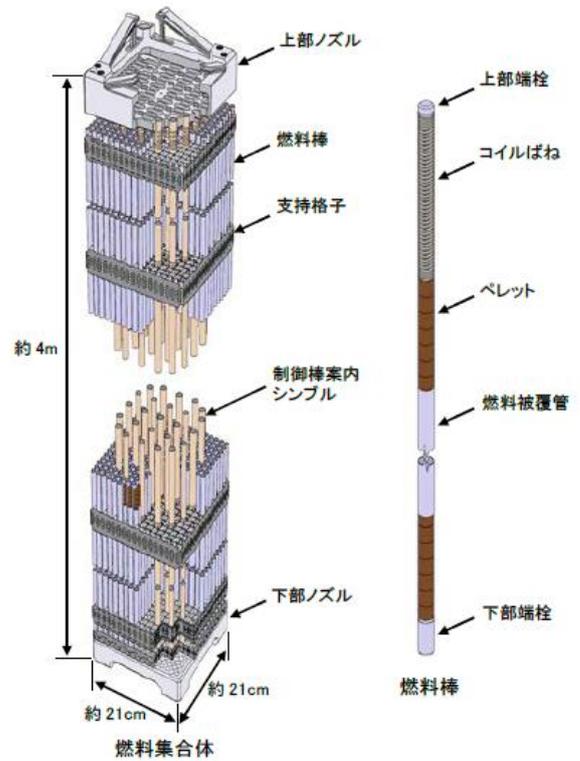
図2 燃料集合体概略図

今回の漏えい燃料集合体2体は、従来から使用しているタイプ（従来A型燃料※）であり、原子炉内の燃料の長期使用による燃料棒保持部品（支持板、ばね板）の保持力低下、従来A型と構造等が異なる燃料との隣接などの条件が重なり、燃料棒と支持板およびばね板の接触が離れ、水流によって燃料棒が微小に振動し、保持部品と擦れ合うことにより、燃料被覆管が摩耗し、微小孔（ピンホール）が生じたものであると推定しました。

- ・現在当社が保有する再使用可能な従来A型燃料（40体）については、過去にも漏えいがあったこと、また、累計で3体の燃料で漏えいが発生したことを踏まえ、今後、使用しないこととします。
