令和6年9月10日
四国電力株式会社

伊方発電所における通報連絡事象（令和6年8月分）および 通報連絡事象に係る報告書の提出について

伊方発電所における通報連絡事象の概要（令和6年8月分）

伊方発電所における通報連絡事象の報告書概要

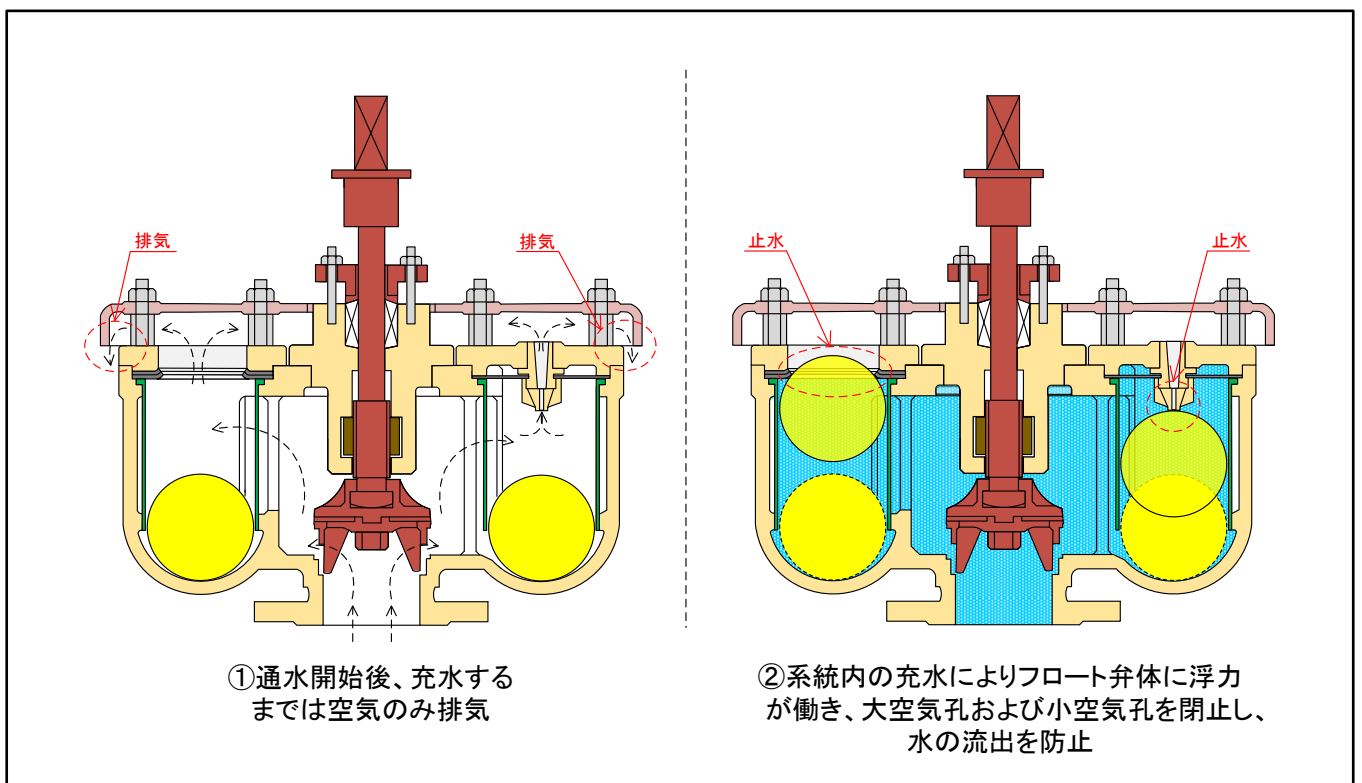
自動排気弁の動作原理図

調査の結果、A沈殿池から総合排水処理装置の砂ろ過器^{※3}3Aへの水の移送時に、砂ろ過器の空気を排出する自動排気弁から漏えいしたものであることを確認しました。

調査の結果、排水を一時的に貯留する沈殿池から砂ろ過器に通水する過程で、砂ろ過器3A自動排気弁の大空気孔側のフロート弁体案内内面およびフロート弁体外面に装置の経年使用により付着した汚れがフロート弁体の上下動を障害し、フロート弁体が途中で引っ掛かったことで大空気孔弁座を閉止できず、系統水の漏えいに至ったと推定しました。

- ・当該弁について、経年使用により外面腐食も進行していたことから、入手性や保守性をふまえ、当該弁と同等の機能を有する新型の弁に取り替えました。同様に、類似弁である砂ろ過器3B自動排気弁についても、同じ弁に取り替えました。
- ・砂ろ過器自動排気弁について、不具合が確認された場合に分解点検を実施することとしていましたが、当面の間、年1回、弁外部からの目視点検およびカバーを取り外して確認できる範囲の内部の目視点検を行います。また、3年に1回分解点検または取り替えを計画します。
