## 【添 付 資 料】

- 1 . 補助建家排気筒・格納容器排気筒概略系統図
- 2 . 補助建家排気筒・格納容器排気筒構造図
- 3 . モニタチャート
- 4 . 補助建家排気筒状況調査結果
- 5 . 格納容器排気筒状況調査結果
- 6 . 補助建家排気筒のひび割れに係る要因分析図
- 7 . 補助建家排気筒の製作・施工調査結果
- 8 . 補助建家排気筒の材料調査結果
- 9 . 補助建家排気筒の溶接施工状況調査結果
- 1 0 . 破面マクロ観察結果
- 1 1 . ひび割れ        の詳細調査結果
- 1 2 . ひび割れ        の詳細調査結果
- 1 3 . ひび割れ    の詳細調査結果
- 1 4 . ひび割れ 、    および    のやや平坦でない破面が形成された推定メカニズム
- 1 5 . 断続溶接部近傍の残留応力測定結果
- 1 6 . 補助建家排気筒の振動計測結果
- 1 7 . 格納容器排気筒調査結果
- 1 8 . 補助建家排気筒の配置上の特徴
- 1 9 . 高サイクル疲労によるひび割れの発生に関する評価結果
- 2 0 . 事象発生の推定メカニズム（疲労損傷）
- 2 1 . 事象発生の推定メカニズム（腐食損傷）
- 2 2 . 補助建家排気筒・格納容器排気筒復旧概要図

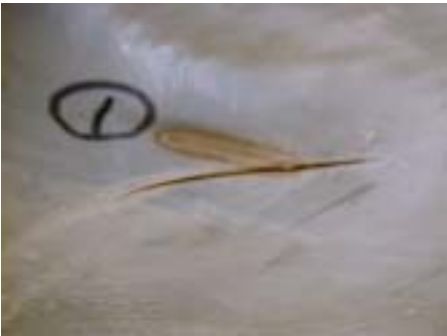
ひび割れ  
(ダクト内面)

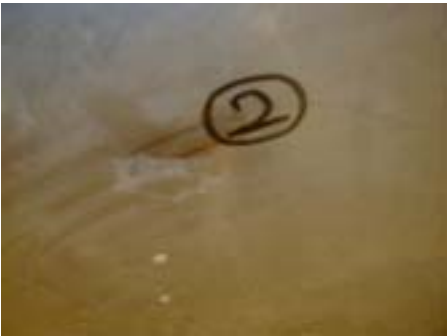
ひび割れ  
(ダクト内面)

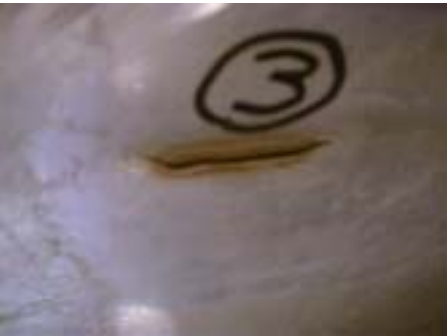
ひび割れ  
(ダクト内面)

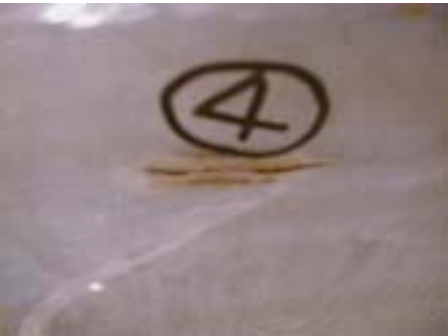
ひび割れ  
(ダクト内面)

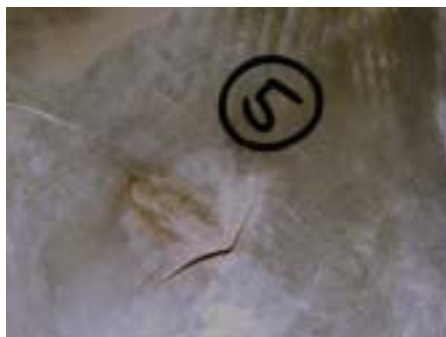
ひび割れ  
(ダクト内面)

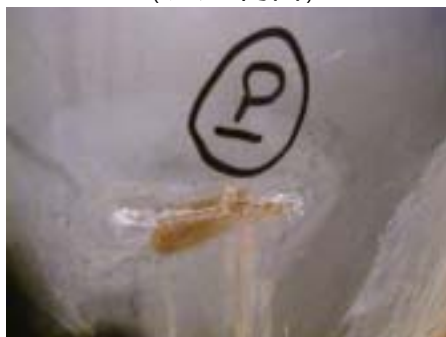
ひび割れ  
(ダクト内面)

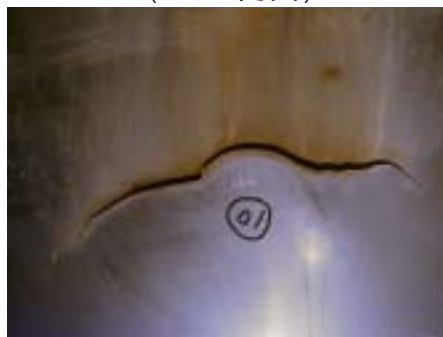
ひび割れ  
(ダクト内面)

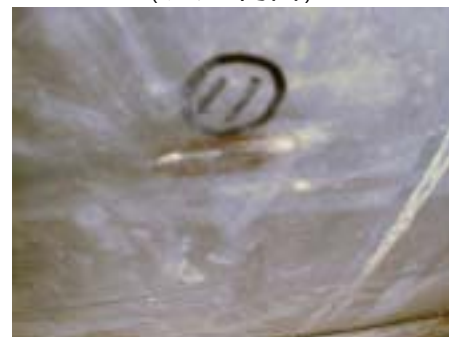
ひび割れ  
(ダクト内面)

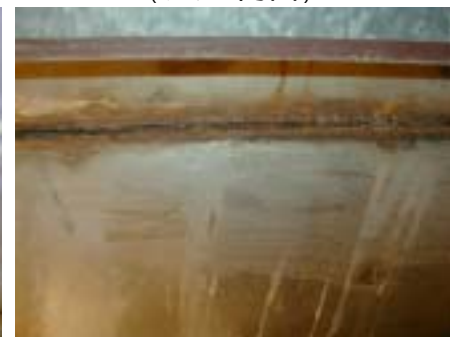
ひび割れ  
(ダクト内面)

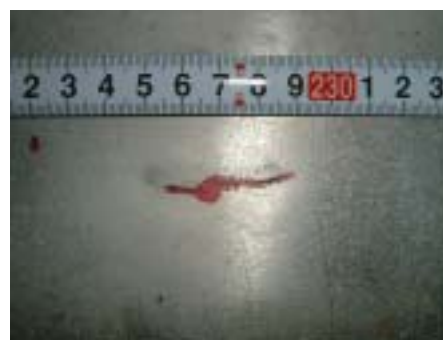
ひび割れ  
(ダクト内面)

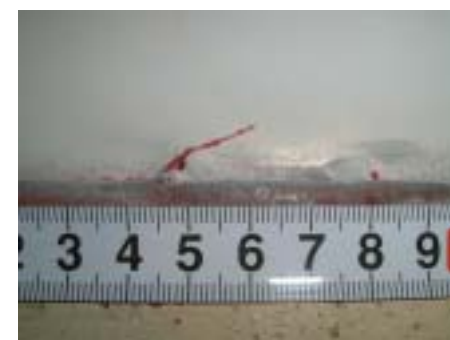
ひび割れ  
(ダクト外面)

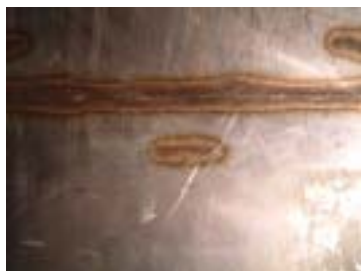
ひび割れ  
(ダクト内面)

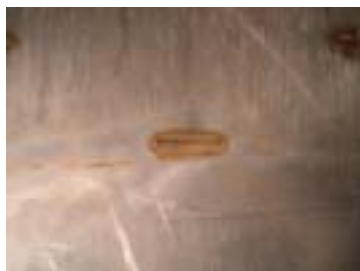
ひび割れ  
(ダクト内面)

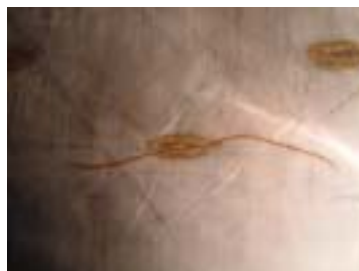
ひび割れ  
(ダクト内面)

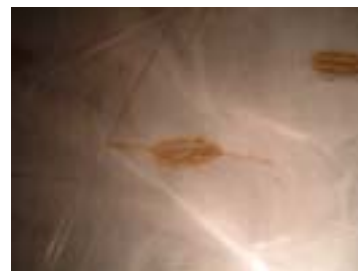
ひび割れ  
(ダクト内面)

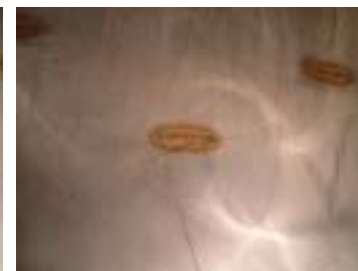
ひび割れ  
(ダクト内面)

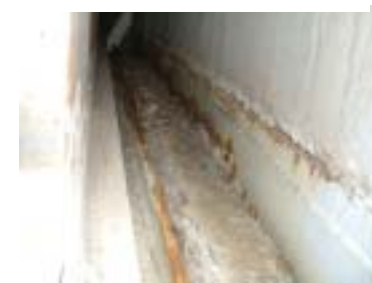
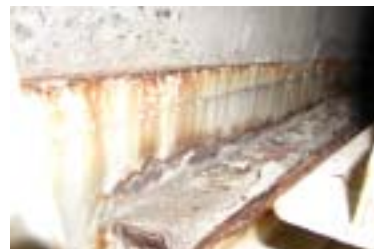
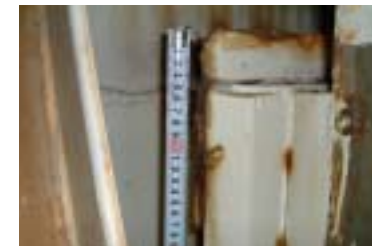
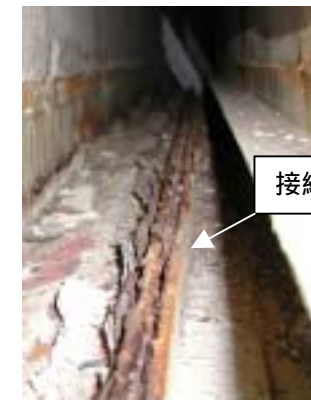
外周コンクリート内側の排気筒水平・鉛直ダクト部の接続鋼材部に著しい腐食が認められ、ひび割れの範囲と、外面の接続鋼材の腐食している範囲がほぼ一致していた。

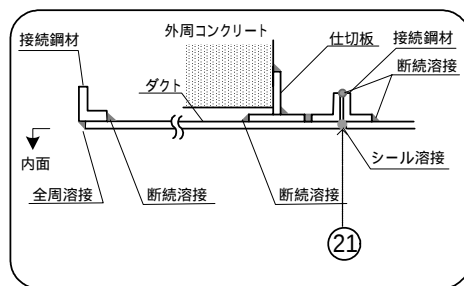
A部(排気筒水平ダクト部)  
(上流側から下流側を見る)

排気筒内外面状況調査の結果、水平ダクト部に1箇所のひび割れを確認した。

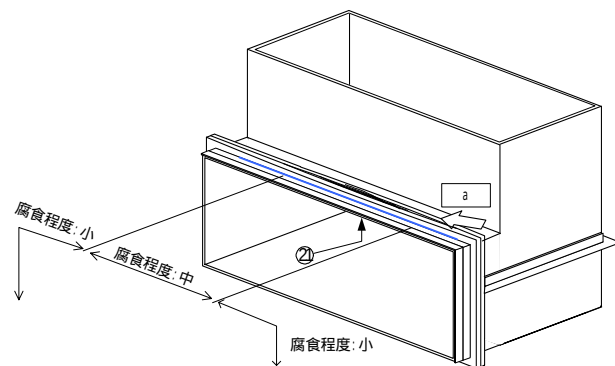
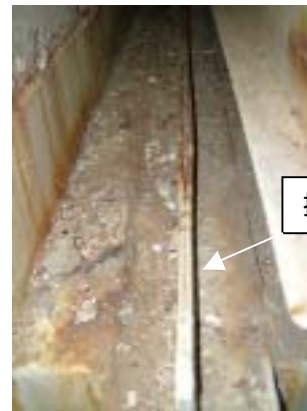
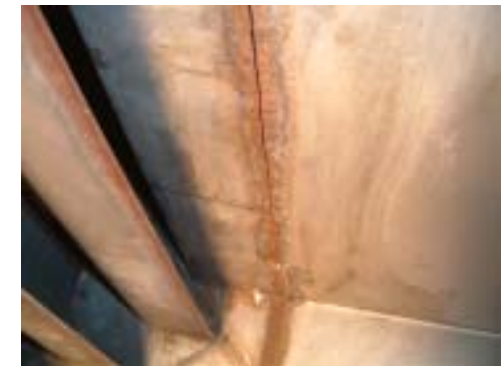
外面の接続鋼材部の腐食とひび割れの位置

排気筒水平・鉛直ダクト部の接続鋼材部(a視)(外周コンクリート内側)

ひび割れ ②①  
(ダクト内面)

外周コンクリート内側の排気筒水平・鉛直ダクト部の接続鋼材部に著しい腐食が認められ、ひび割れ範囲と、当該外面の接続鋼材部の腐食している範囲がほぼ一致していた。

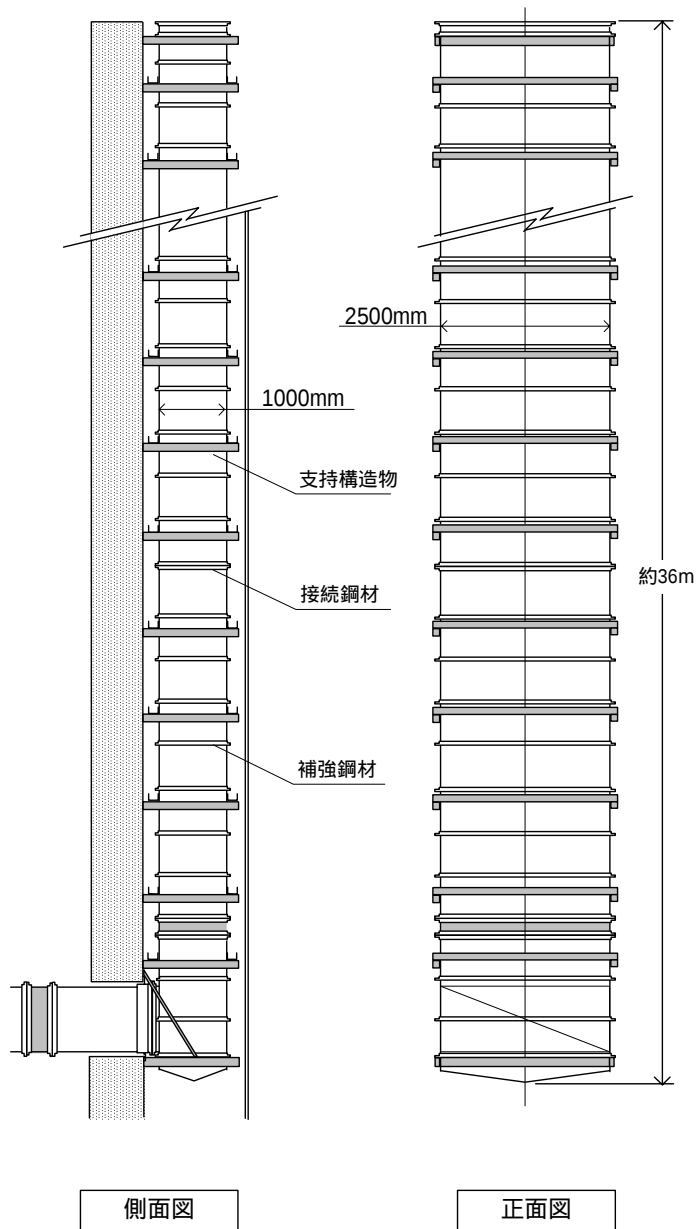
補助建家排気筒の製作・施工調査結果

| 項 目 | | 調 査 結 果 |
|---|---|---|
| | 補強鋼材<br>接続鋼材 | 排気筒水平ダクト部の補強鋼材の間隔を確認した結果、約1,400mmであり、他の部位より間隔が長かった。調査の結果、当初設計では、現行の接続鋼材間の外周コンクリート貫通部内に補強鋼材が取り付けられる予定であったが、外周コンクリート貫通部が狭隘であったことから、現場設置の段階で補強鋼材のないものを使用していた。 |

・製作記録を調査した結果、排気筒の製作に問題は認められなかった。  
・排気筒水平ダクト部の補強鋼材の間隔を確認した結果、約1,400mmであり、他の部位より間隔が長かった。

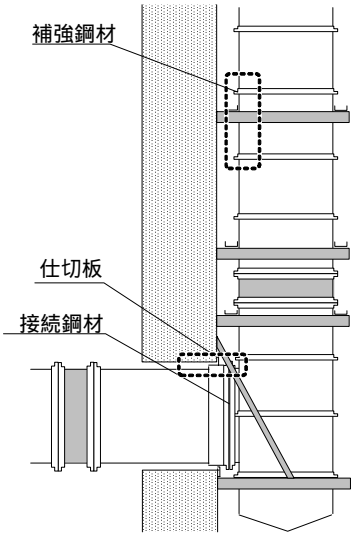
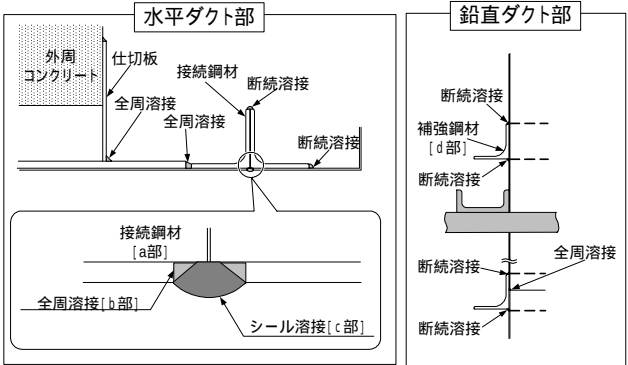
# 補助建家排気筒の材料調査結果

ダクト部鋼板の材料を材料証明書により調査した結果、規格値を満足していた。

E P M Aによる材料調査を実施した結果、設計仕様どおりであった。

- ・接続鋼材および補強鋼材は、ステンレス鋼の成分元素である Cr および Ni が、微量しか検出されていないため、炭素鋼であると推定される。
- ・接続鋼材とダクト部鋼板との溶接金属は、ステンレス鋼の成分元素である Cr および Ni が十分存在するため、ステンレス鋼であると推定される。
- ・接続鋼材部のシール溶接金属は、ステンレス鋼の成分元素である Cr および Ni が、微量しか検出されていないため、炭素鋼であると推定される。

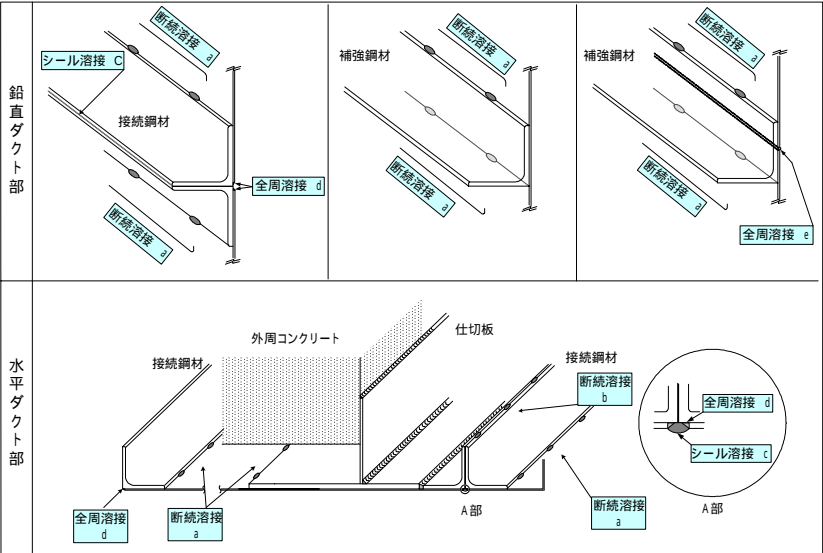
# 補助建家排気筒の溶接施工状況調査結果

| 箇所 | | 方 法 | |
|---|---|---|---|
| a | ダクト部鋼板と接続鋼材または補強鋼材または仕切板 | 断続溶接 | 当該溶接は、ダクト部鋼板と接続鋼材等を接合するためのもので、強度をもたせた溶接ではなく、また、ダクト厚さが1.5mmと薄いため、溶接ひずみによるダクトの変形防止のため、断続溶接としている。 |

現地施工状況調査等により、施工方法に問題は認められなかった。  
また、ひび割れの確認された断続溶接部は、施工上の目安の間隔、溶接長さで施工されていた。

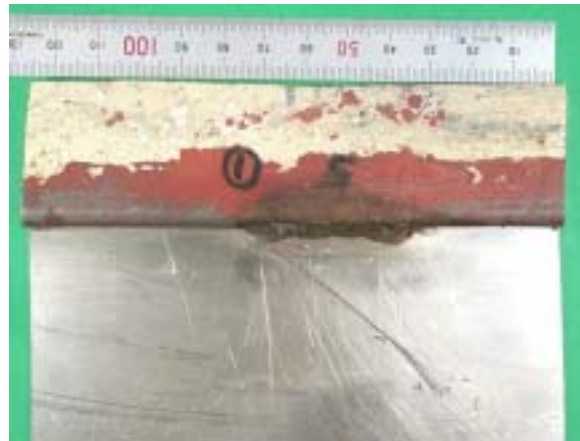
## 破面マクロ観察結果(ひび割れ)

- ・ひび割れは貫通していた。
- ・ひび割れは溶接端部を通過していた。
- ・ひび割れの各先端部前縁は外面側が大きい半楕円形状である。
- ・破面にはビーチマーク状の模様が認められた。
- ・破面は平坦である。

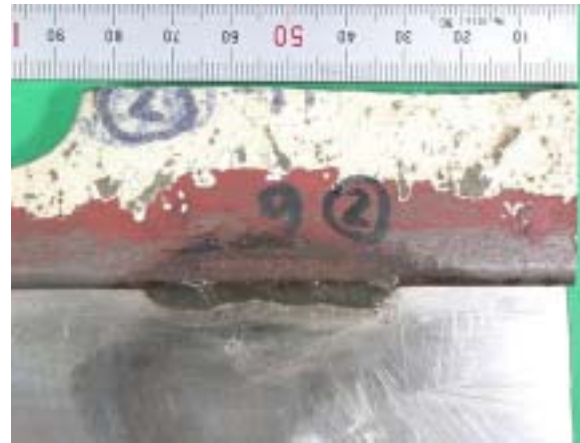
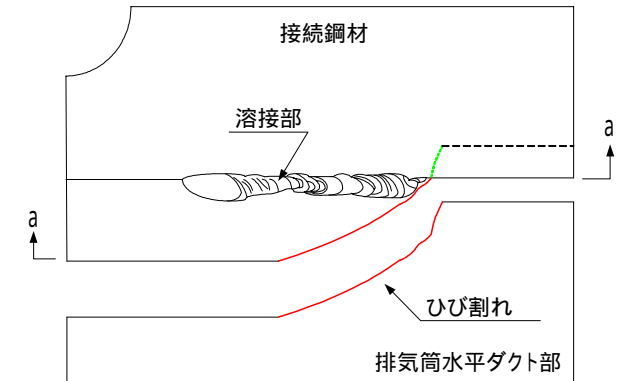
## 破面マクロ観察結果(ひび割れ)

- 【観察結果】
- ・ひび割れは貫通していた。
  - ・ひび割れは溶接端部を通過していた。
  - ・ひび割れの各先端部前縁は外面側が大きい半楕円形状である。
  - ・破面にはビーチマーク状の模様が認められた。
  - ・破面は平坦である。

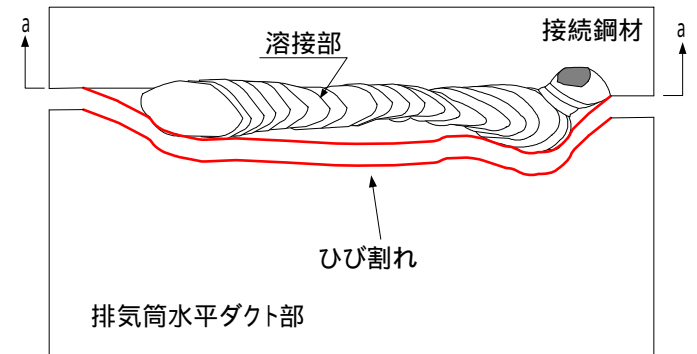
## 破面マクロ観察結果(ひび割れ)

- 【観察結果】
- ・ひび割れは貫通していた。
  - ・ひび割れは溶接端部を通過していた。
  - ・ひび割れの各先端部前縁は外面側が大きい半楕円形状である。
  - ・破面にはビーチマーク状の模様が認められた。
  - ・破面は平坦である。

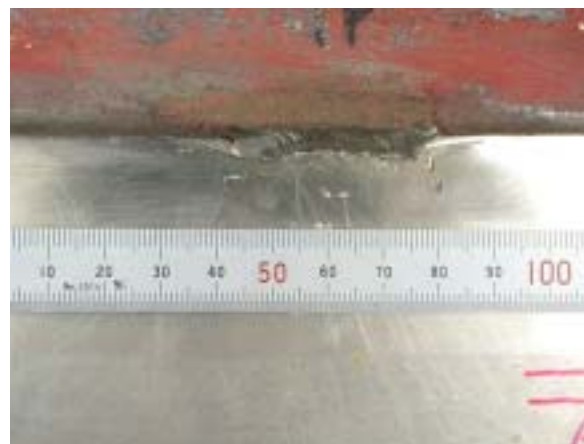
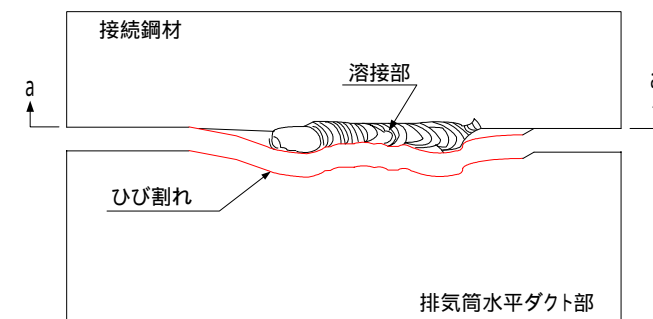
## 破面マクロ観察結果(ひび割れ)

- ・ひび割れは貫通していた。
- ・ひび割れは溶接端部を通過していた。
- ・ひび割れの各先端部前縁は外面側が大きい半楕円形状である。
- ・破面にはビーチマーク状の模様が認められた。
- ・破面は平坦である。

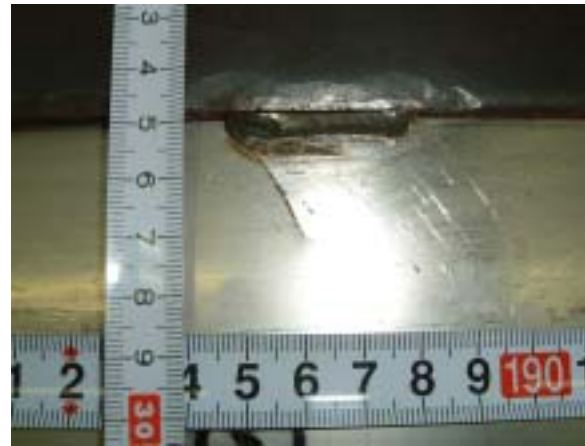
## 破面マクロ観察結果(ひび割れ)

- ・ひび割れは貫通していた。
- ・ひび割れは溶接端部を通過していた。
- ・ひび割れの各先端部前縁は外面側が大きい半楕円形状である。
- ・破面にはビーチマーク状の模様が認められた。
- ・破面は平坦である。

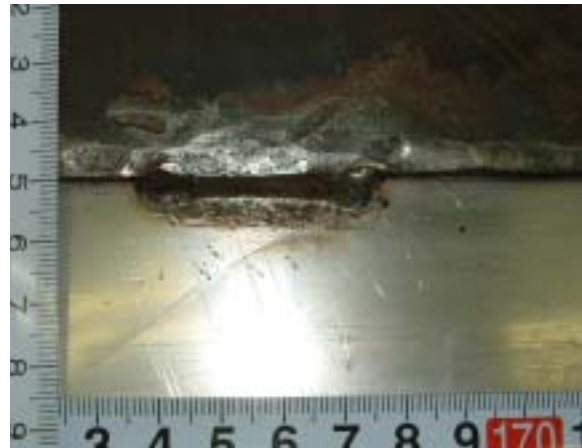
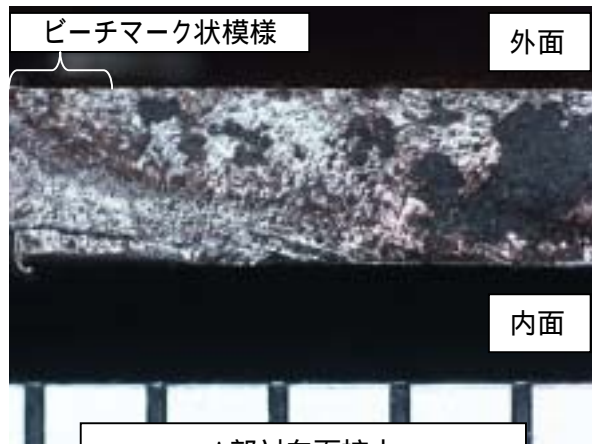
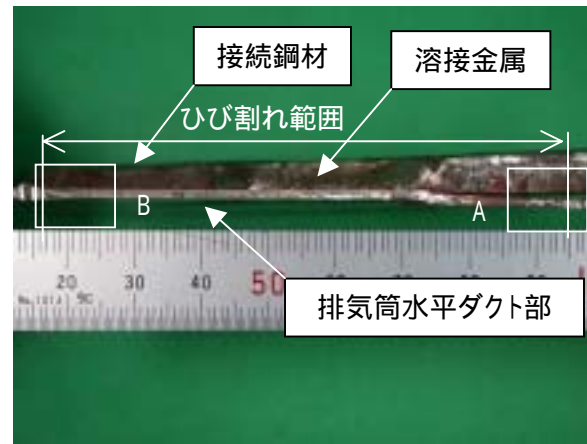
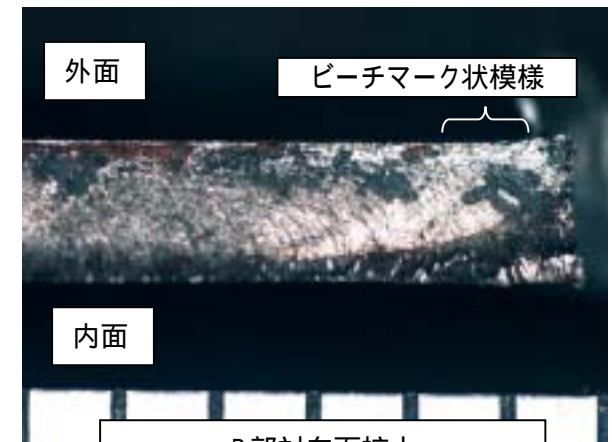
## 破面マクロ観察結果(ひび割れ)

- ・ひび割れは貫通していた。
- ・ひび割れは溶接端部を通過していた。
- ・ひび割れの各先端部前縁は外面側が大きい半楕円形状である。
- ・破面にはビーチマーク状の模様が認められた。
- ・破面は平坦である。

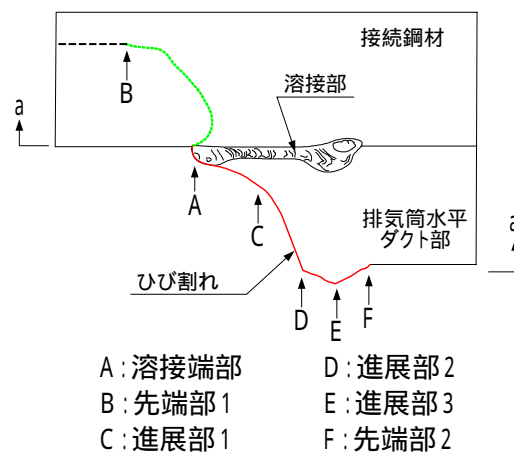
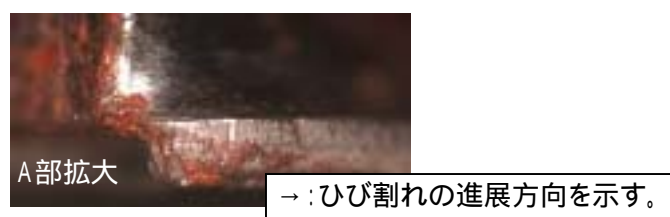
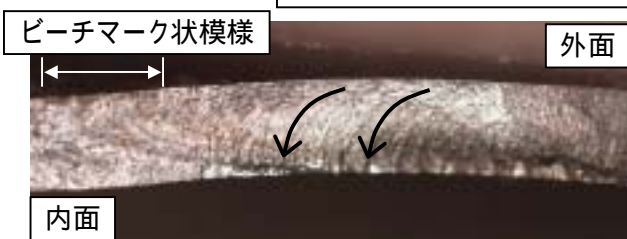
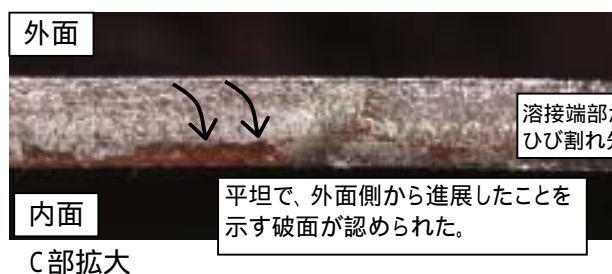
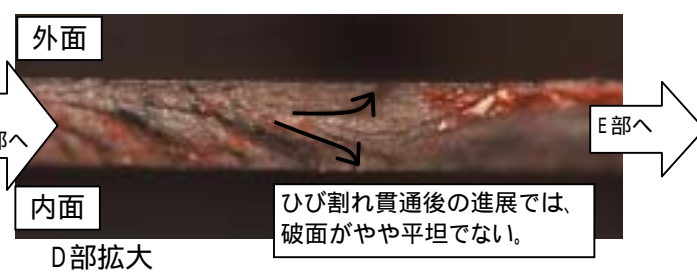
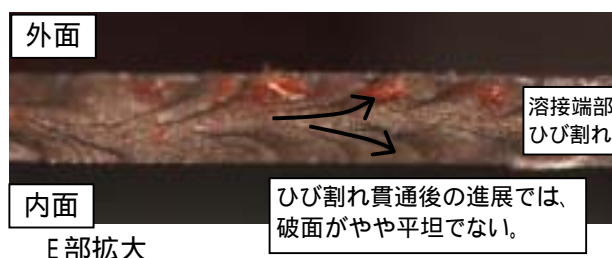
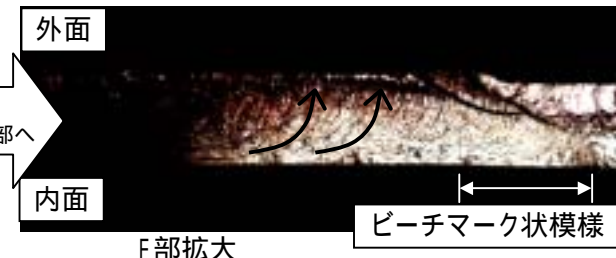
## 破面マクロ観察結果(ひび割れ)

- ・ひび割れは貫通していた。
- ・ひび割れは溶接端部を通っていた。
- ・ひび割れの発生は、外面側が大きい半楕円形状で開始し、進展も外面側からであった。
- ひび割れ貫通後の進展では、内外面側からの進展が競合する部位(D - E間: 進展部)及び内面側からの進展に移行する部位(F: 先端部2)が観察された。
- ・破面は平坦である。(一部(D - E間: 進展部)ひび割れ貫通後の進展では、やや平坦でない破面が観察された。)
- ・破面にはビーチマーク状の模様が認められた。

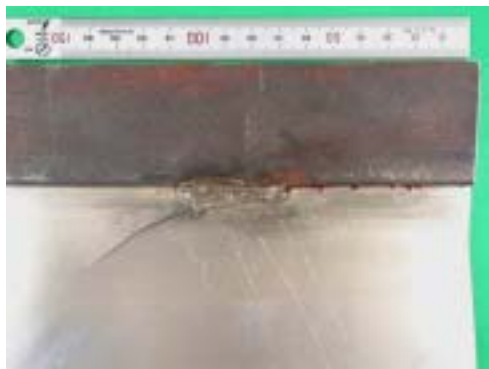
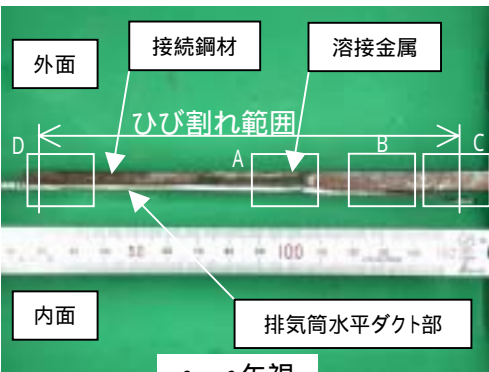
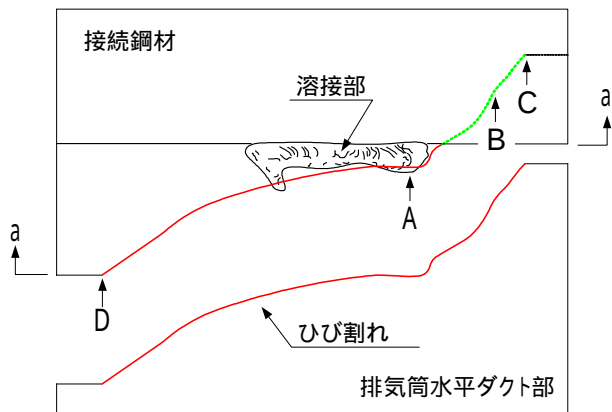
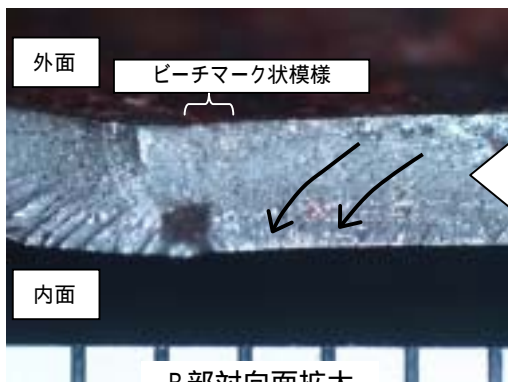
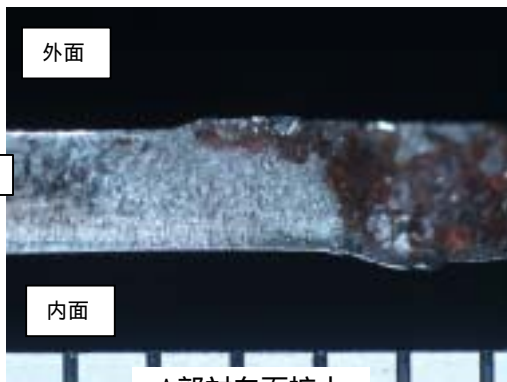
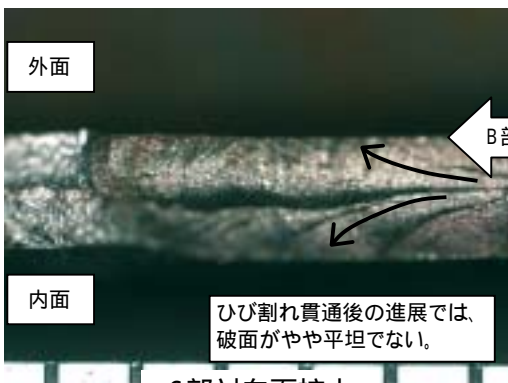
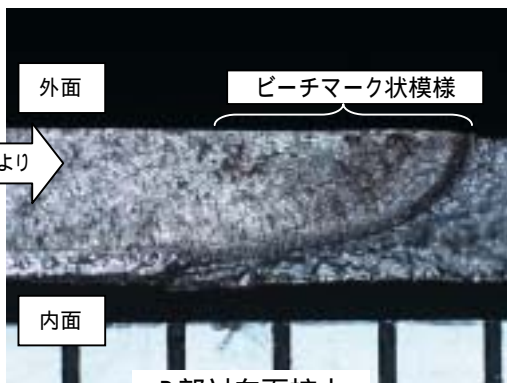
破面マクロ観察結果(ひび割れ )

- ・ひび割れは溶接端部(終端部)を通過していた。
- ・ひび割れは貫通していた。
- ・ひび割れ発生は、外面側が大きい半楕円形状で開始し、進展も外面側からであった。(外面側からの進展を示すビーチマーク状の模様が観察された。)
- ひび割れ貫通後の進展では、内外面側からの進展が競合する部位(C部:先端部1)が観察された。
- ・破面は平坦である。(一部(C部:先端部1)、ひび割れ貫通後の進展では、やや平坦ではない破面が観察された。)

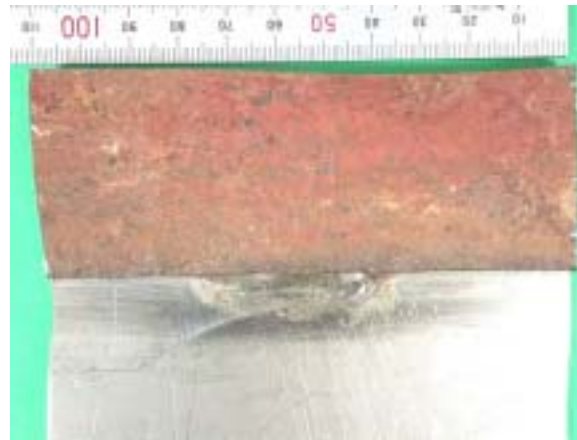
## 破面マクロ観察結果(ひび割れ)

- 【観察結果】
- ・ひび割れは貫通していた。
  - ・ひび割れは溶接端部を通過していた。
  - ・ひび割れの各先端部前縁は外面側が大きい半楕円形状である。
  - ・破面にはビーチマーク状の模様が認められた。
  - ・破面は平坦である。

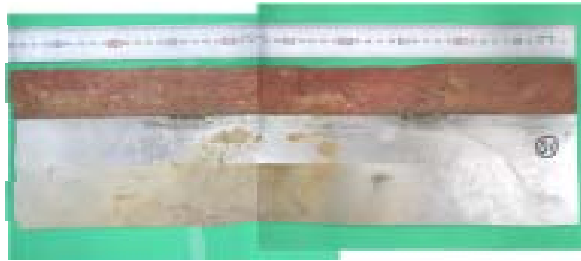
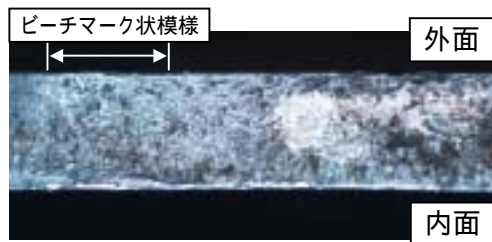
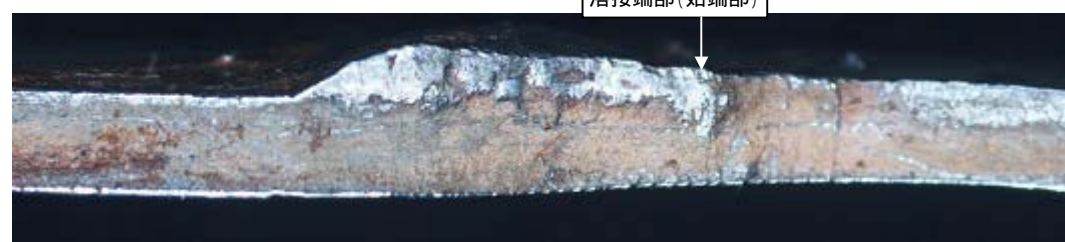
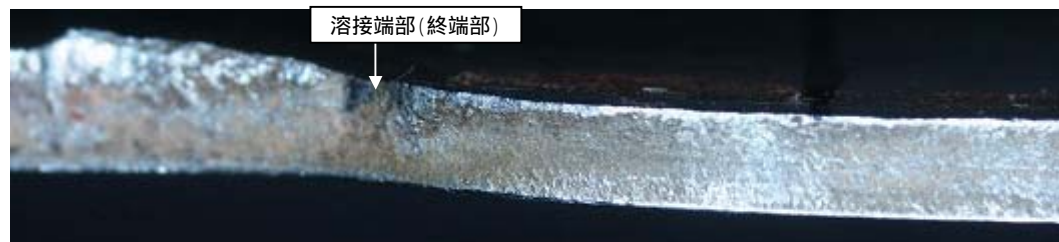
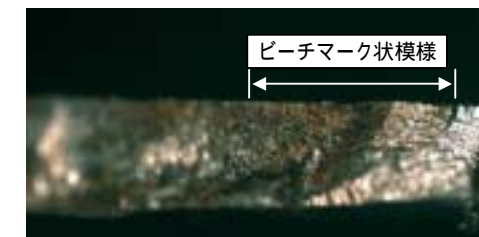
# 破面マクロ観察結果(ひび割れ )(1 / 2)

- ・ひび割れは貫通していた。
- ・ひび割れは溶接端部を通過していた。
- ・進展部1(C部)および先端部1(F部)では、ひび割れの先端部(進展部)前縁は外面側が大きい半楕円形状である。
- ・破面にはビーチマーク状の模様が認められた。
- ・破面は平坦であった。

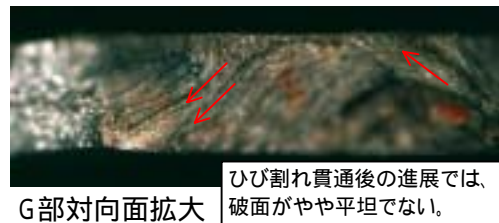
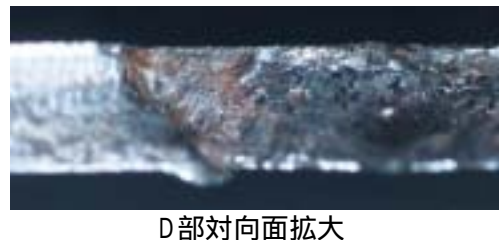
# 破面マクロ観察結果(ひび割れ) (2 / 2)

- ・ひび割れは貫通していた。
- ・ひび割れは溶接端部を通過していた。
- ・進展部2 (D部) では、ひび割れの進展部前縁は外面側が大きい半楕円形状である。
- ・先端部2 (G部) では、内外面からの進展が競合する部位が観察された。
- ・溶接端部付近の破面は平坦であるが、ひび割れ貫通後の進展では、やや平坦ではない破面が観察された。

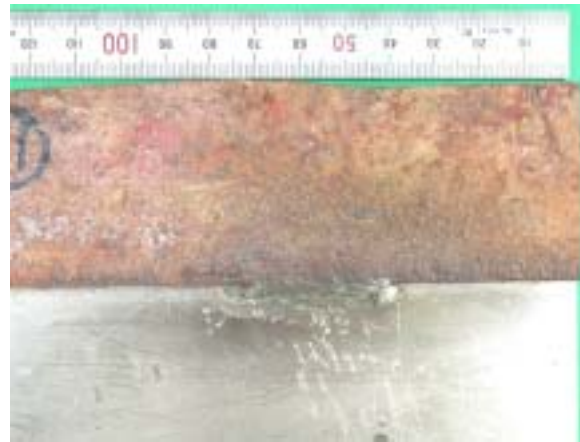
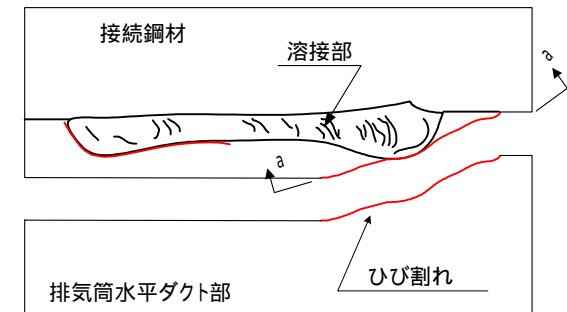
## 破面マクロ観察結果(ひび割れ)

- ・ひび割れは貫通していた。
- ・ひび割れは溶接端部を通っていた。
- ・ひび割れの各先端部前縁は外面側が大きい半楕円形状である。
- ・破面にはビーチマーク状の模様が認められた。
- ・破面は平坦である。

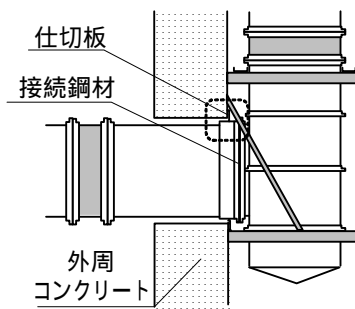
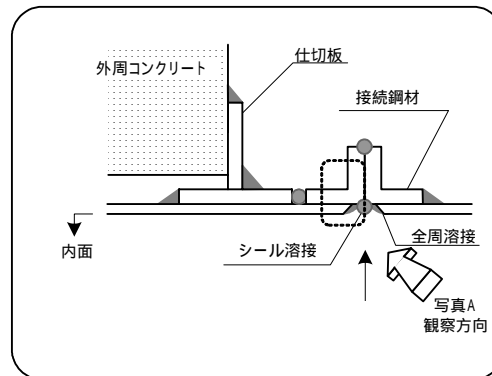
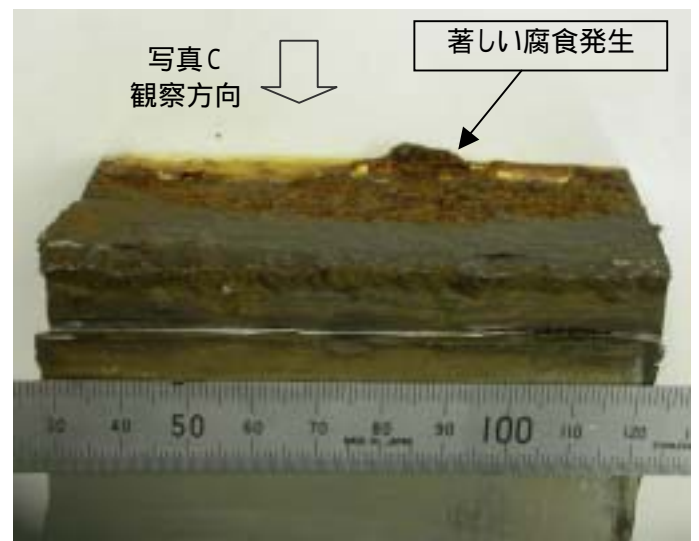
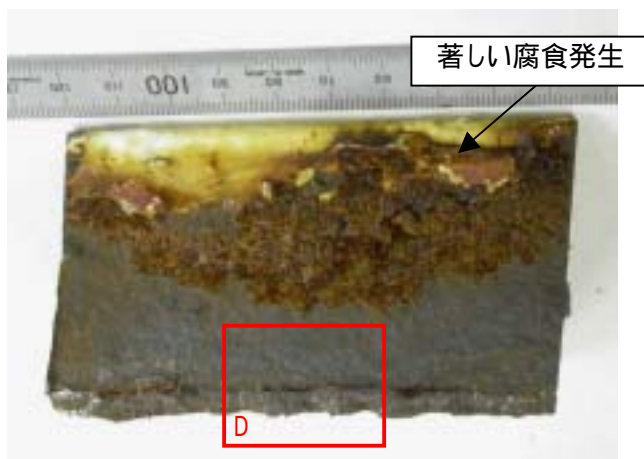
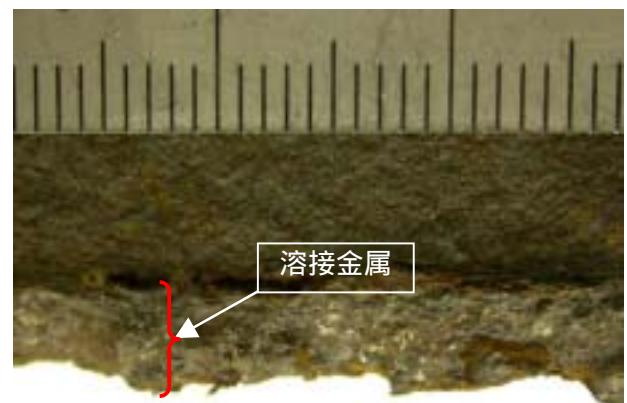
## 破面マクロ観察結果(ひび割れ)

- ・ひび割れ は、溶接金属のほぼ中央を貫通しており、破面表面は腐食により変色している。
- ・シール溶接金属部の接続鋼材も著しい腐食を受けている。

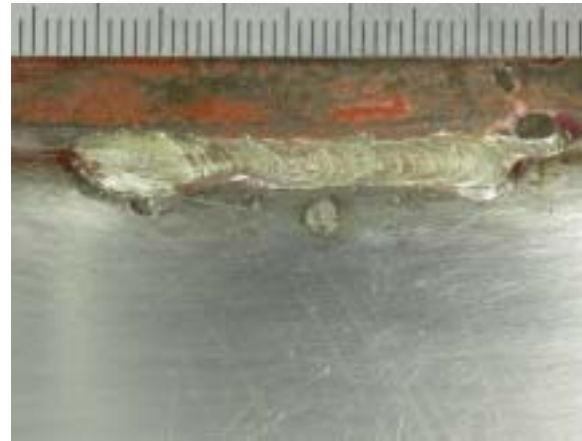
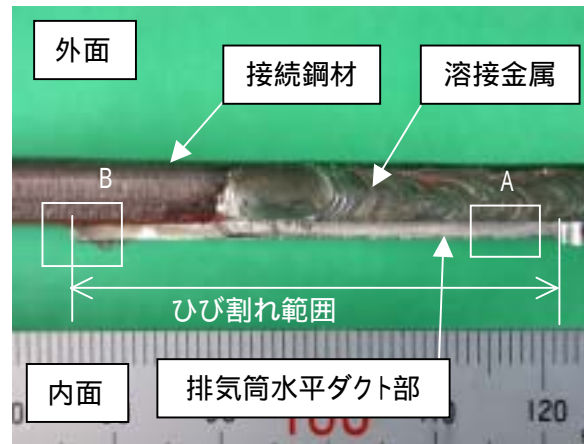
## 破面マクロ観察結果(ひび割れ)

- ・ひび割れは貫通していた。
- ・ひび割れは溶接端部を通過していた。
- ・ひび割れの各先端部前縁は外面側が大きい半楕円形状である。
- ・破面にはビーチマーク状の模様が認められた。(腐食等の影響でやや不明瞭となっている。)
- ・破面は平坦である。

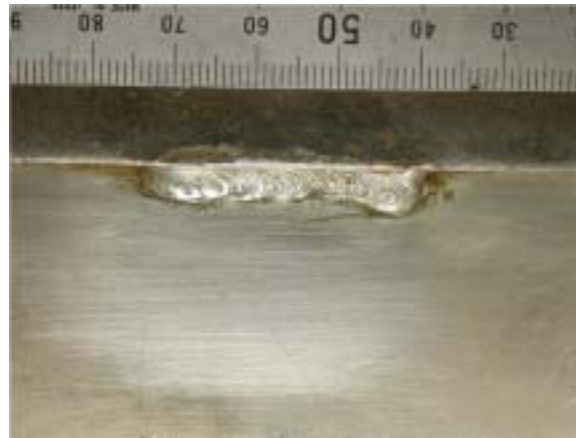
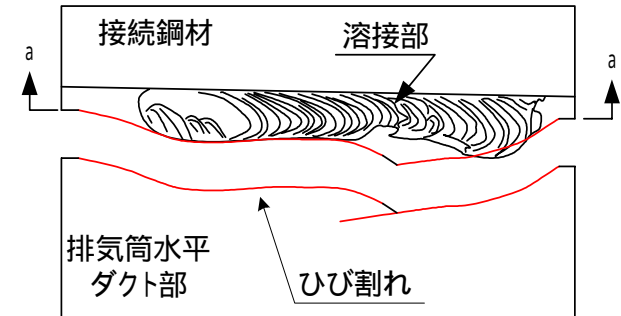
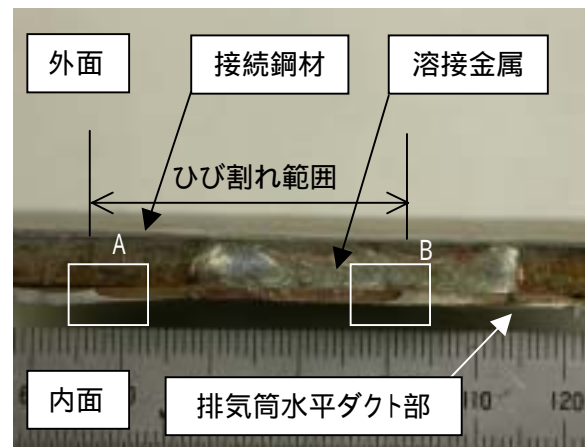
## 破面マクロ観察結果(ひび割れ)

- 【観察結果】
- ・ひび割れは貫通していた。
  - ・ひび割れは溶接端部を通過していた。
  - ・ひび割れの各先端部前縁は外面側が大きい半楕円形状である。
  - ・破面にはビーチマーク状の様子が認められた。
  - ・破面は平坦である。

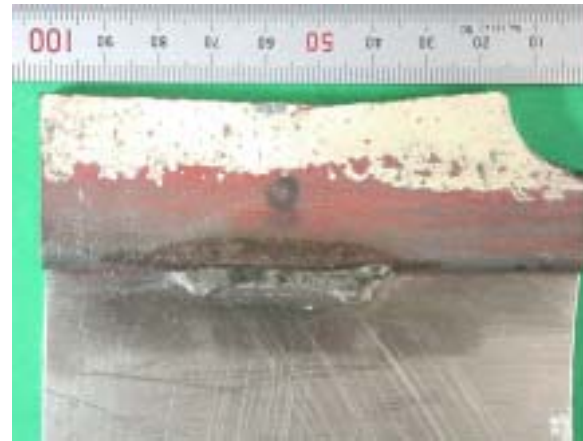
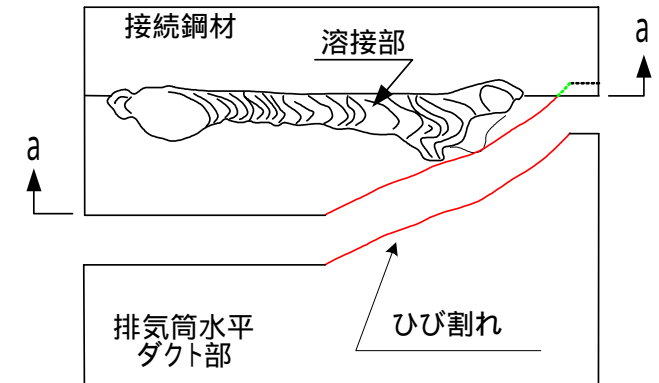
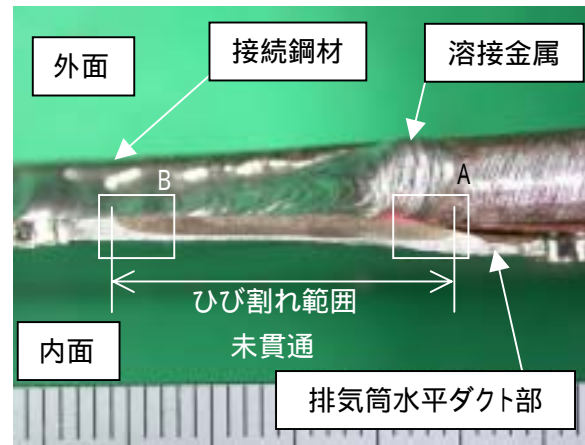
## 破面マクロ観察結果(ひび割れ)

- 【観察結果】
- ・ひび割れは貫通していない。
  - ・ひび割れは溶接端部を通過していた。
  - ・ひび割れの各先端部前縁は外面側が大きい半楕円形状である。
  - ・破面にはビーチマーク状の模様が認められた。
  - ・破面は平坦である。

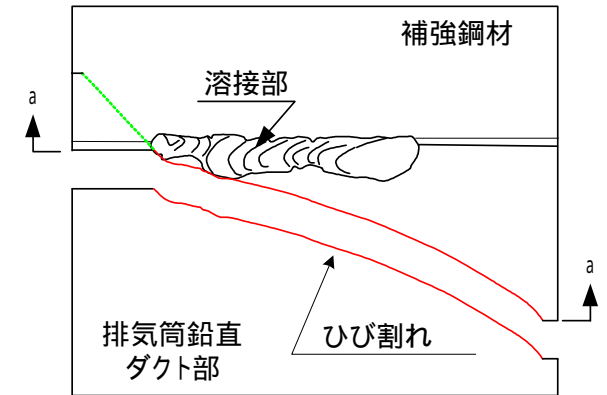
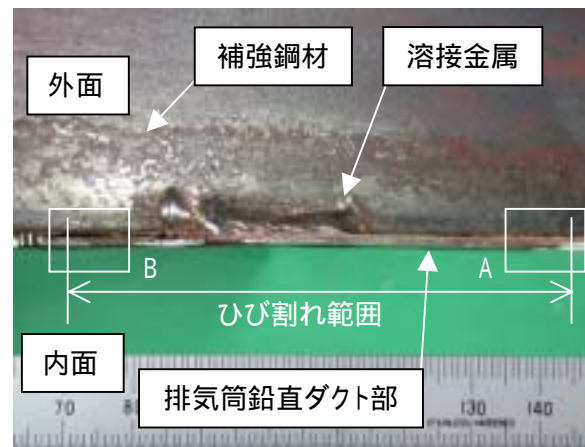
## 破面マクロ観察結果(ひび割れ)

- ・ひび割れは貫通していた。
- ・ひび割れは溶接端部を通過していた。
- ・ひび割れの各先端部前縁は外面側が大きい半楕円形状である。
- ・破面にはビーチマーク状の模様が認められた。
- ・破面は平坦である。

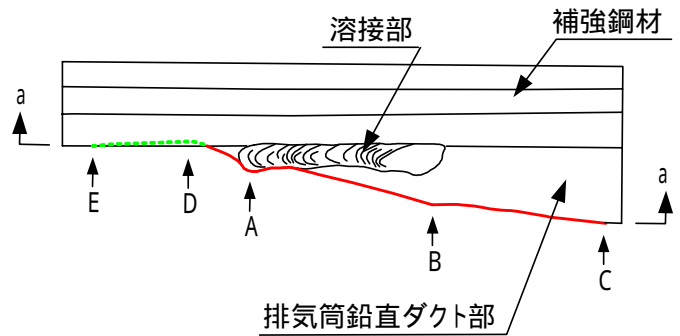
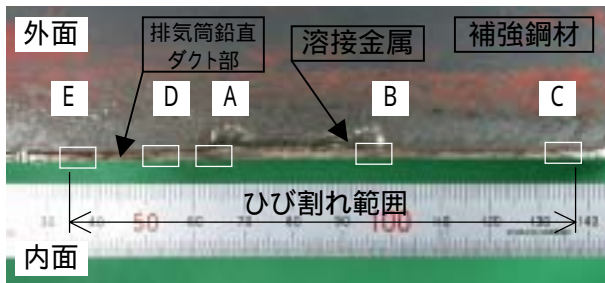
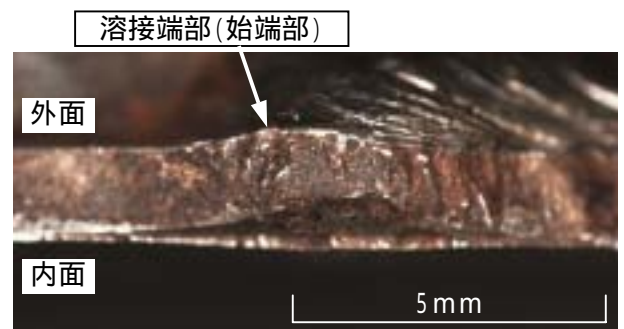
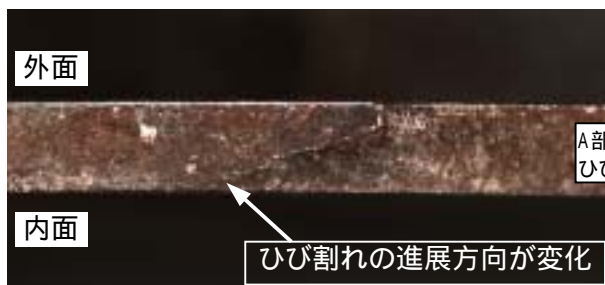
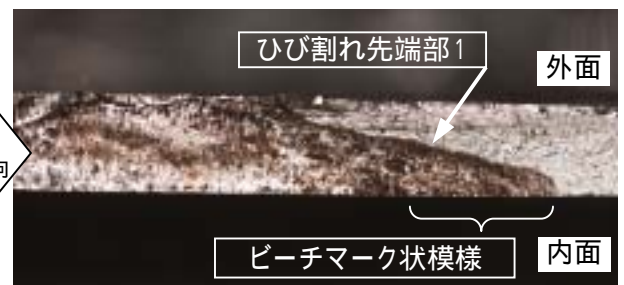
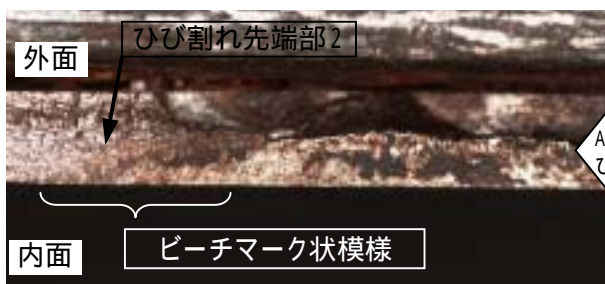
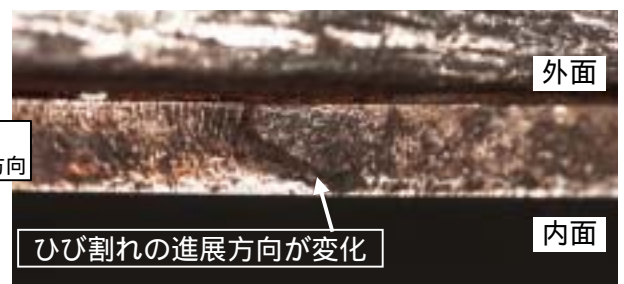
## 破面マクロ観察結果(ひび割れ)

- ・ひび割れは貫通していた。
- ・ひび割れは溶接端部を通過していた。
- ・破面は平坦であった。
- ・進展部(両側: B, D部)には外面側が大きい半楕円形状の部位が観察されているが、それ以降の進展では、先端部(両側: C, E部)で内面側が大きい半楕円形状の破面が観察された。
- ・先端部1, 2 (C, E部)の破面にはビーチマーク状の模様が認められた。

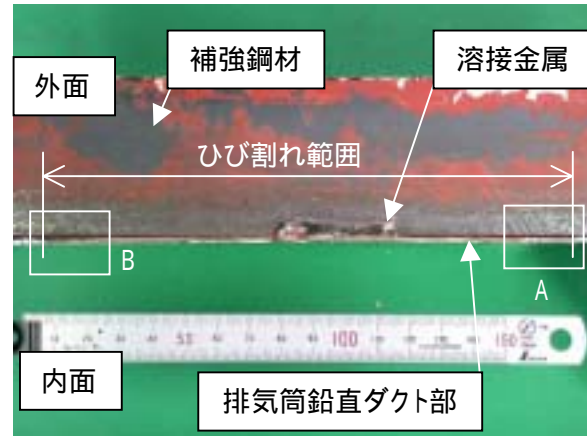
## 破面マクロ観察結果(ひび割れ)

- ・ひび割れは貫通していた。
- ・ひび割れは溶接端部を通過していた。
- ・ひび割れの各先端部前縁は外面側が大きい半楕円形状である。
- ・破面にはビーチマーク状の模様が認められた。(腐食等の影響でやや不明瞭となっている。)
- ・破面は平坦である。

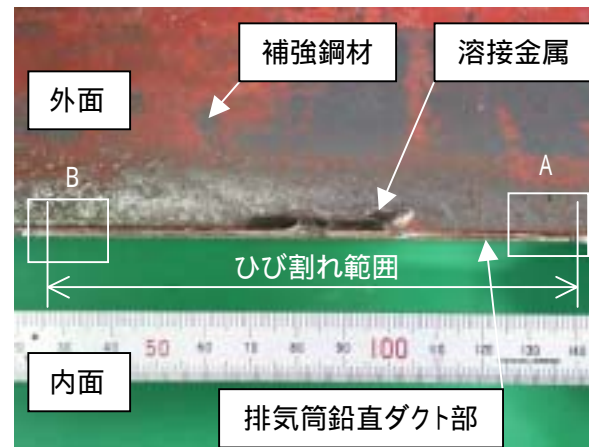
## 破面マクロ観察結果(ひび割れ)

- ・ひび割れは貫通していた。
- ・ひび割れは溶接端部を通過していた。
- ・ひび割れの各先端部前縁は外面側が大きい半楕円形状である。
- ・破面にはビーチマーク状の模様が認められた。(腐食等の影響でやや不明瞭となっている。)
- ・破面は平坦である。

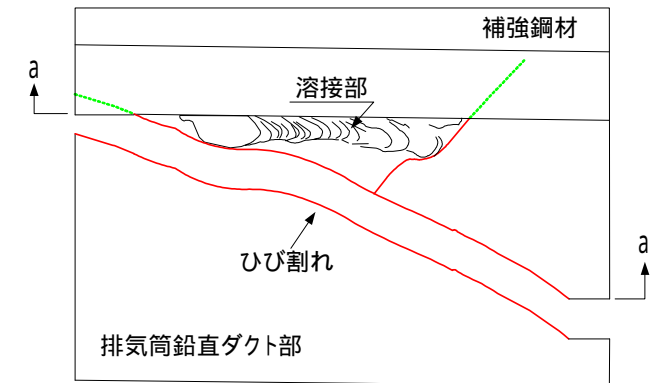
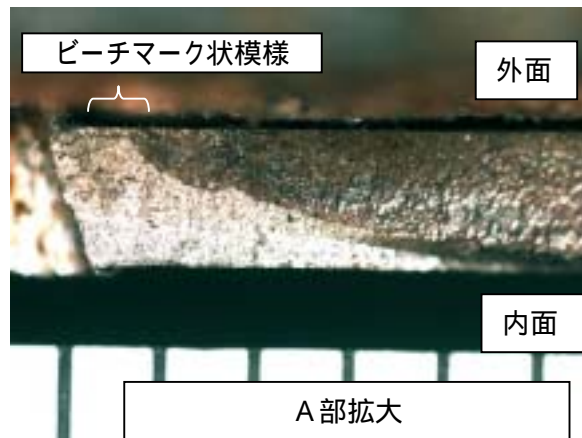
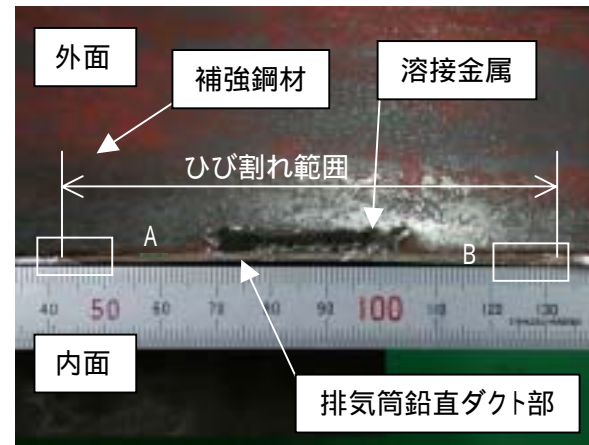
## 破面マクロ観察結果(ひび割れ)

- ・ひび割れは貫通していた。
- ・ひび割れは溶接端部を通過していた。
- ・ひび割れの各先端部前縁は外面側が大きい半楕円形状である。
- ・破面にはビーチマーク状の模様が認められた。(腐食等の影響でやや不明瞭となっている。)
- ・破面は平坦である。
