## ひび割れ の詳細調査結果 詳細破面マクロ観察 (ひび割れ )

排気筒水平ダクト部

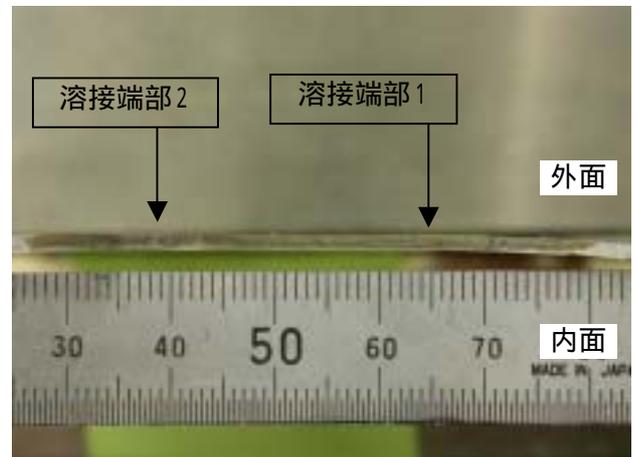
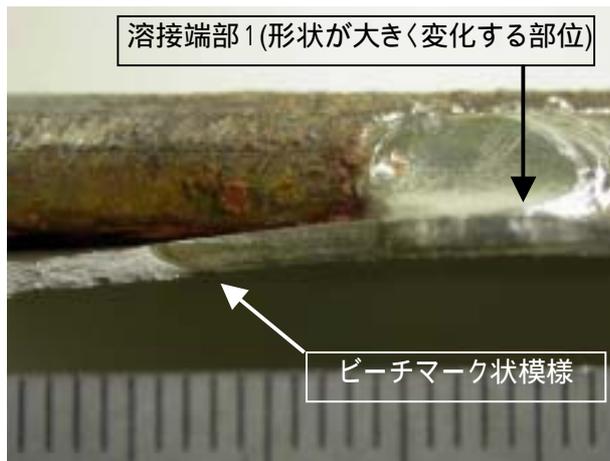
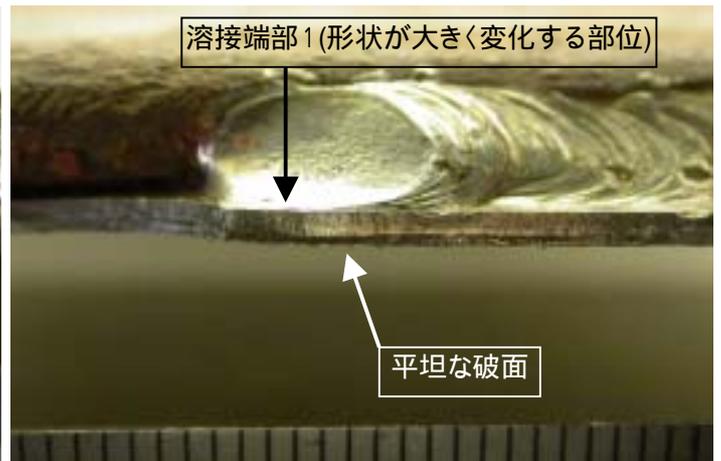
・溶接端部の外表面にひび割れの起点となりうる形状変化が認められた。

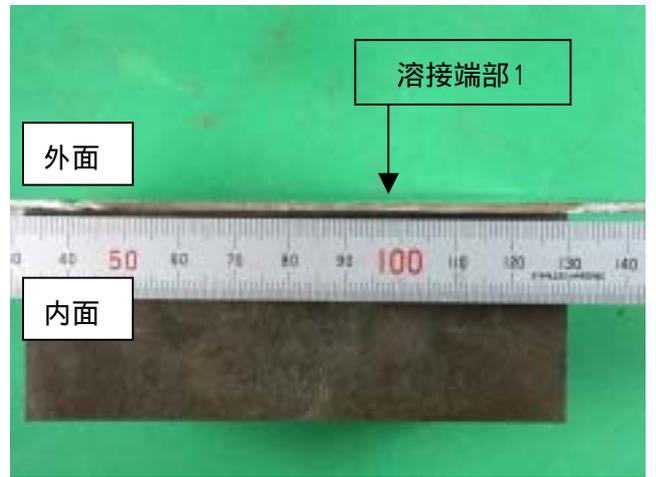
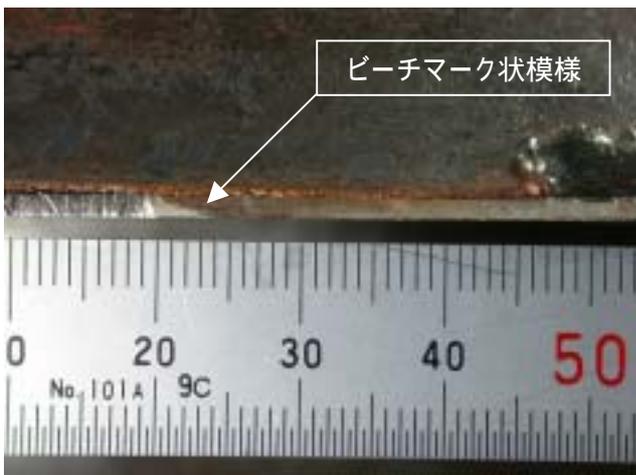
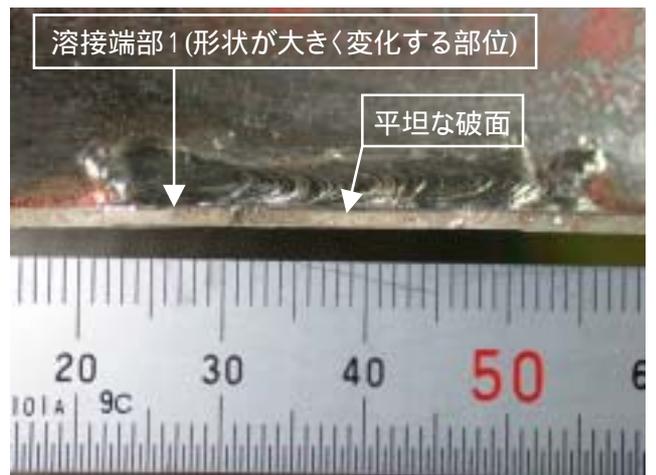
・溶接端部の外表面にひび割れの起点となりうる形状変化が認められた。

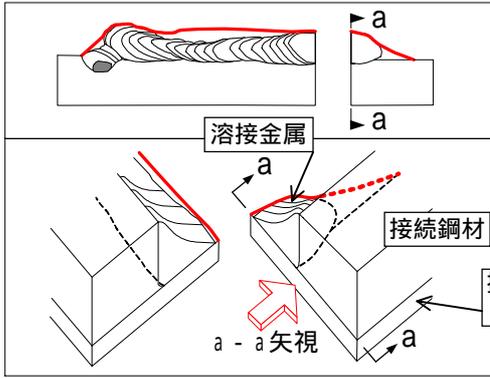
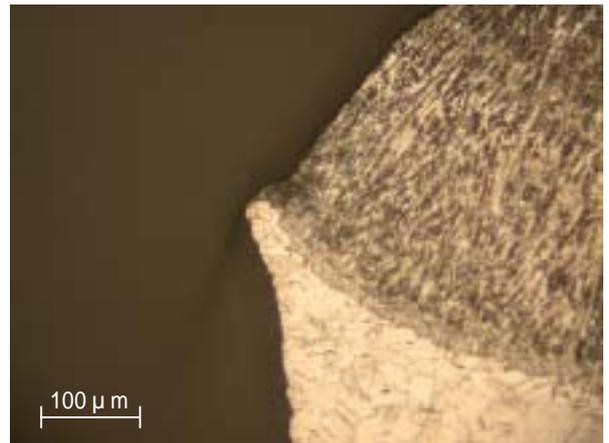
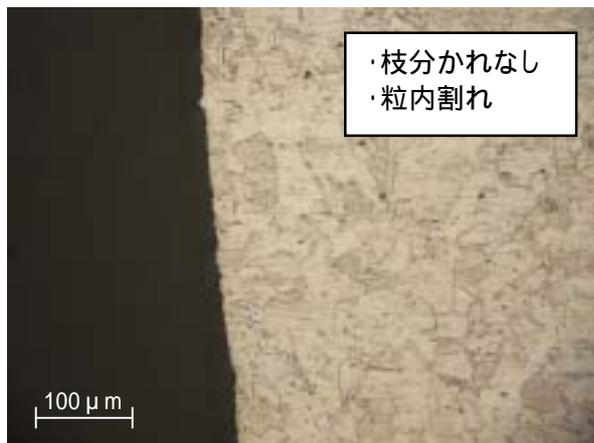
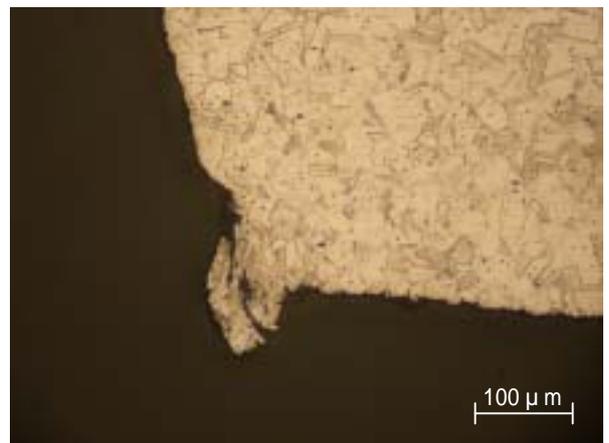
ひび割れ 断面マイクロ観察位置

- ・ひび割れは、平坦な破面で進展していた。
- ・ひび割れは、枝分かれしていない。
- ・ひび割れは、粒内割れである。
- ・ひび割れ近傍には、材料欠陥等の異常は認められなかった。

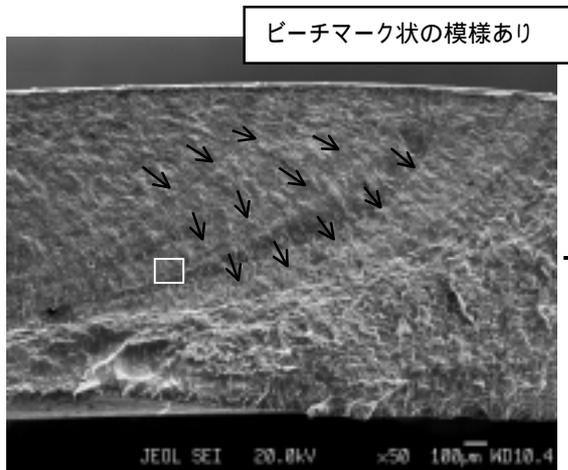
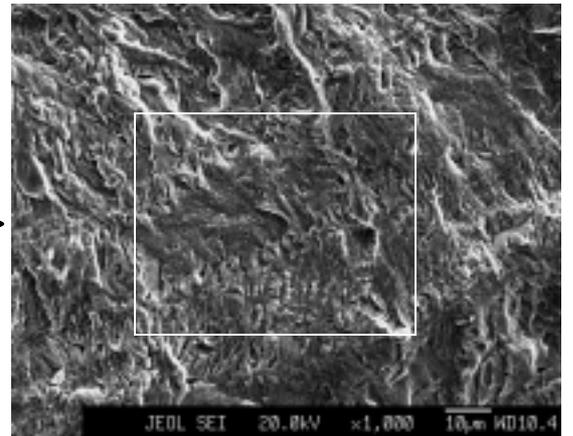
b - b 矢視

- ・ひび割れの先端近傍部では、外面側からのひび割れ進展を示すビーチマーク状の模様が観察された。
- ・破面は粒内割れであり、オーステナイト系ステンレス鋼の低応力高サイクル疲労破面に特有の組織状模様が認められた。
- ・ストライエーション状の模様は認められなかった。
- ・塩化物応力腐食割れ破面に特有の羽毛状の組織は観察されなかった。

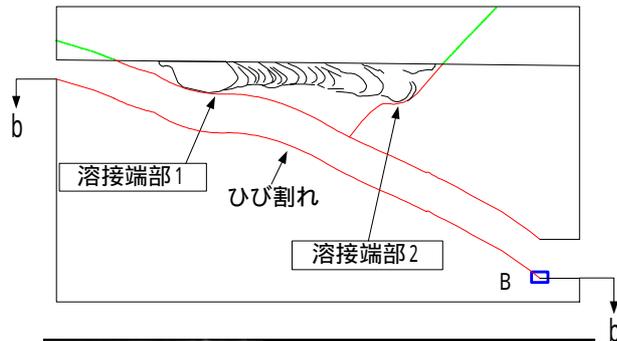
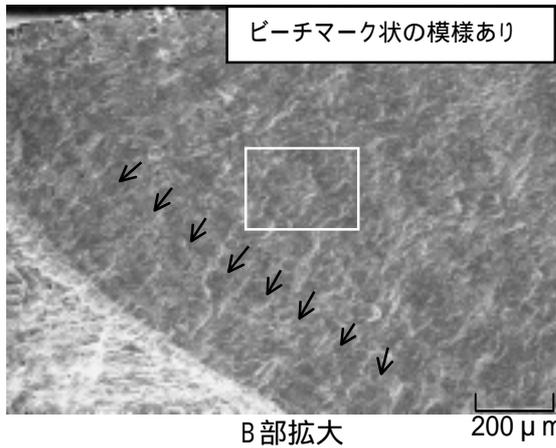
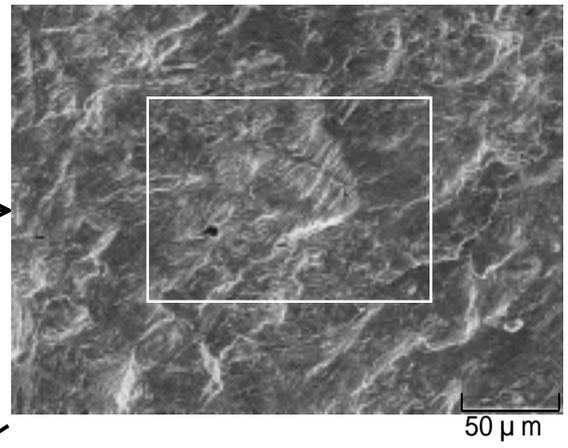
b - b 矢視

- ・ひび割れの先端近傍部では、外面側からのき裂進展を示すビーチマーク状の模様が観察された。
- ・破面は粒内割れであり、オーステナイト系ステンレス鋼の低応力高サイクル疲労破面に特有の組織状模様が認められた。
- ・ストライエーション状の模様は認められなかった。
- ・塩化物応力腐食割れ破面に特有の羽毛状の組織は観察されなかった。

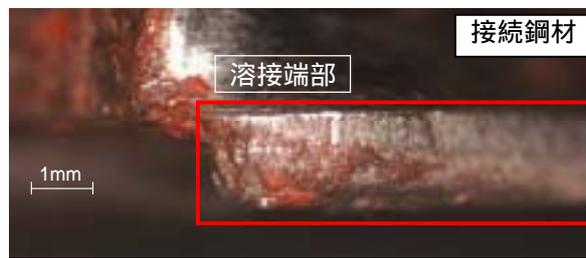
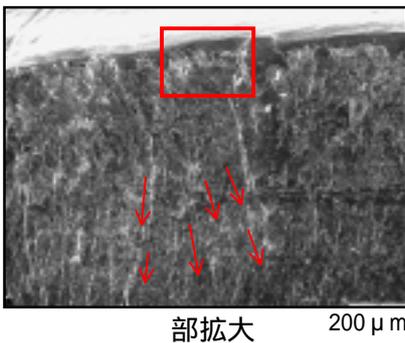
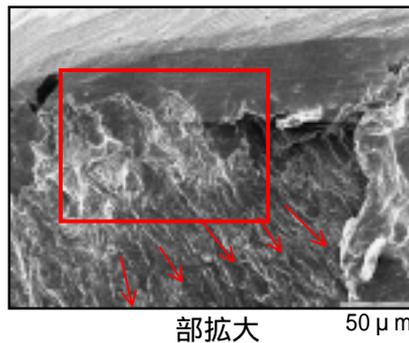
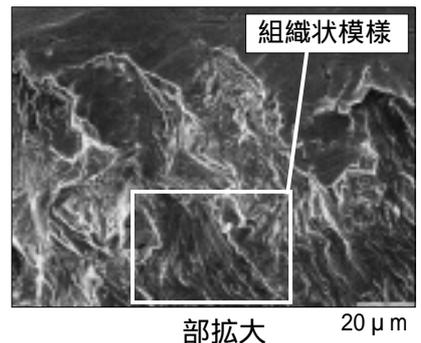
a - a 矢視 (A部拡大)

- ・溶接端部の外表面を起点とした金属組織の流れ(ひび割れの進展方向に対応)が認められた。
- ・破面は平坦であり、外面側からの進展を示す金属組織の流れが観察された。
- ・破面は粒内割れであり、オーステナイト系ステンレス鋼の低応力高サイクル疲労破面に特有の組織状模様が観察された。
- ・ストライエーション状の模様は観察されなかった。
- ・塩化物応力腐食割れ破面に特有の羽毛状の組織は観察されなかった。

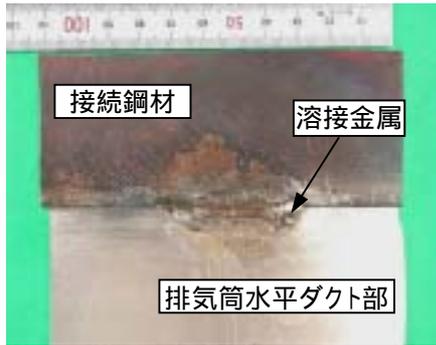
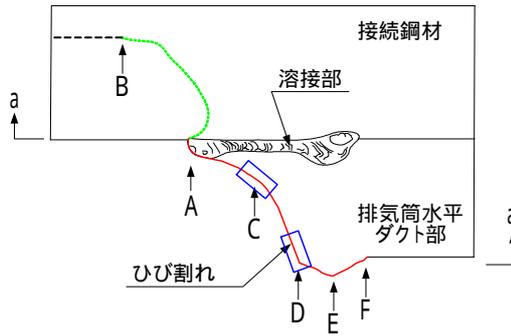
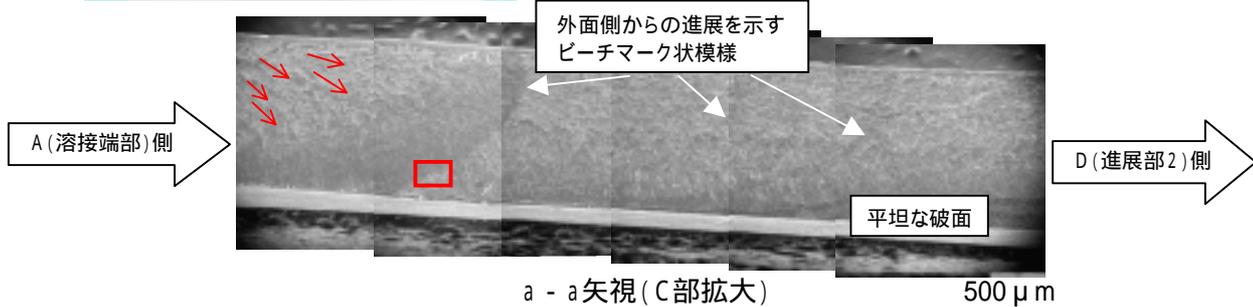
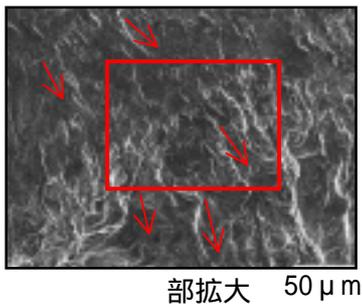
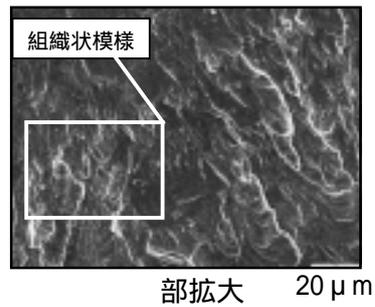
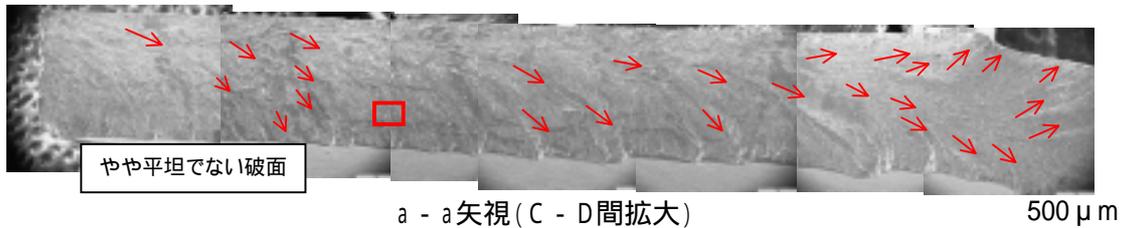
- A: 溶接端部
- B: 先端部1
- C: 進展部1
- D: 進展部2
- E: 進展部3
- F: 先端部2

進展部1 (C部) は平坦な破面であり、外面側からの進展を示すビーチマーク状の様子が観察された。  
 進展部 (C - D間) では、ひび割れが外面側から進展後、外面および内面側からの進展が競合する部位に移行している。  
 ひび割れ貫通後の進展において、溶接端部の外表面を起点とした進展から、内面側からの進展に移行する部位 (C - D間) に、応力状態が変化した時に観察されるやや平坦でない破面が観察された。  
 いずれの破面も粒内割れであり、オーステナイト系ステンレス鋼の低応力高サイクル疲労破面に特有の組織状模様が観察された。

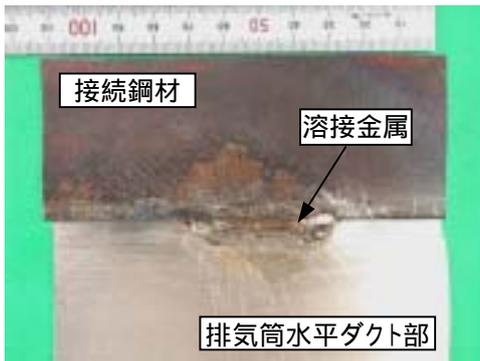
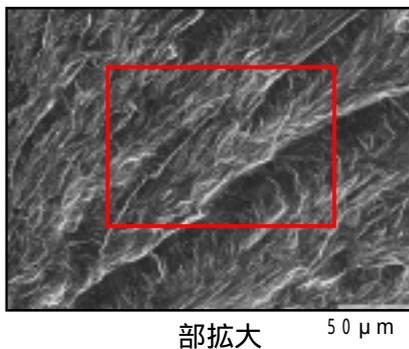
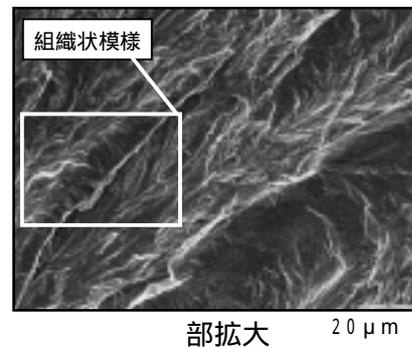
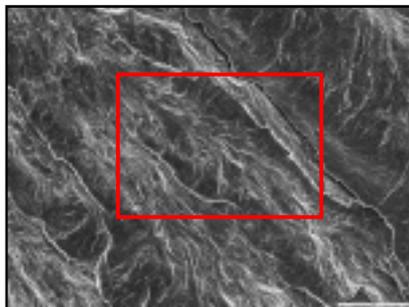
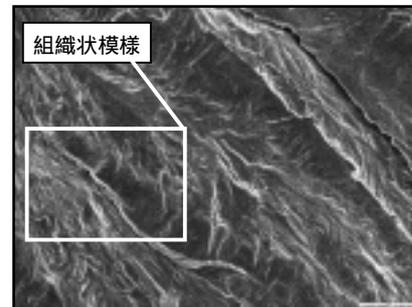
外面側からの進展と内面側からの進展が競合している部位(D - E間)が観察された。  
右端(F部側:先端部2)に向かって、内面側からの進展に完全に移行する部位が観察された。  
ひび割れ貫通後の進展において、溶接端部の外表面を起点とした進展から、内面側からの進展に完全に移行する部位(D - E間)に、応力状態が変化した時に観察されるやや平坦でない破面(ファクトリールーフ状の破面)が観察された。  
破面は粒内割れであり、オーステナイト系ステンレス鋼の高サイクル疲労破面に特有の組織状模様が観察された。

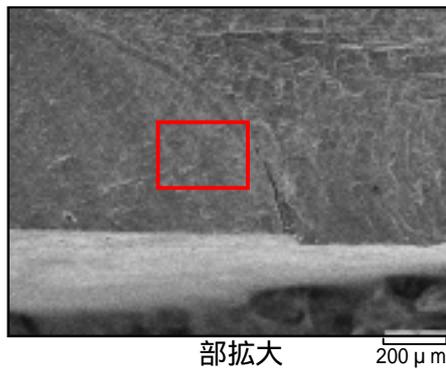
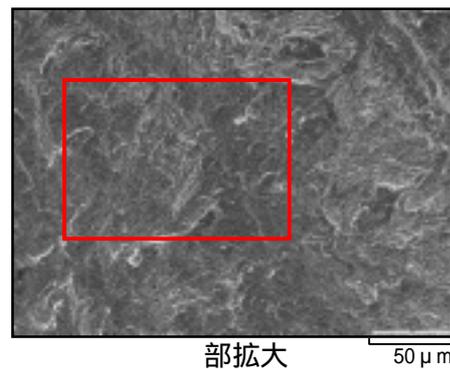
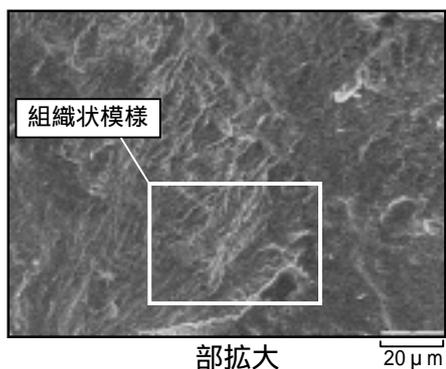
内外面への進展が競合している部位(D - E間)から内面側からの進展に完全に移行していた。  
ひび割れ貫通後の進展において、溶接端部の外表面を起点とした進展から、内面側からの進展に完全に移行する部位(D - E間)に、応力状態が変化した時に観察されるやや平坦でない破面が観察された。  
先端部2(F部)周辺は平坦な破面であり、内面側からの進展を示すピーチマーク状の模様が観察された。  
破面は粒内割れであり、オーステナイト系ステンレス鋼の低応力高サイクル疲労に特有の組織状模様が観察された。

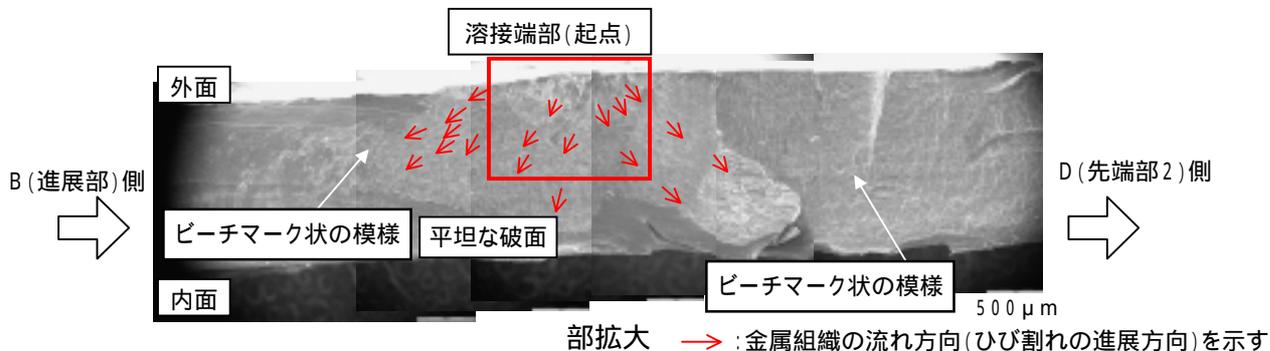
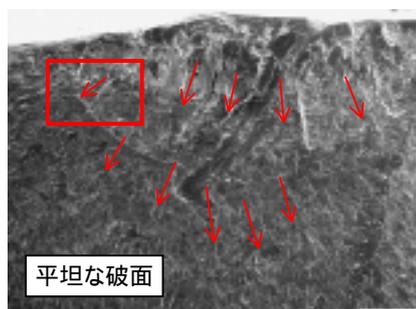
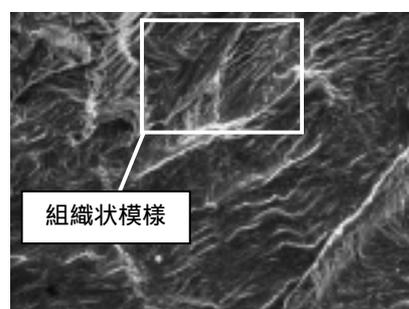
b - b 矢視 (A部拡大)

- ・溶接端部の外表面を起点とした金属組織の流れ(ひび割れの進展方向に対応)が認められた。
- ・破面は平坦であり、外面側から内面側への進展を示すビーチマーク状の模様が観察された。
- ・破面は粒内割れであり、オーステナイト系ステンレス鋼の低応力高サイクル疲労破面に特有の組織状模様が観察された。
- ・ストライエーション状の模様は観察されなかった。
- ・塩化物応力腐食割れ破面に特有の羽毛状の組織は観察されなかった。

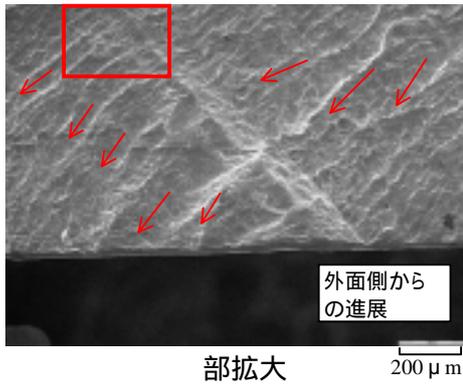
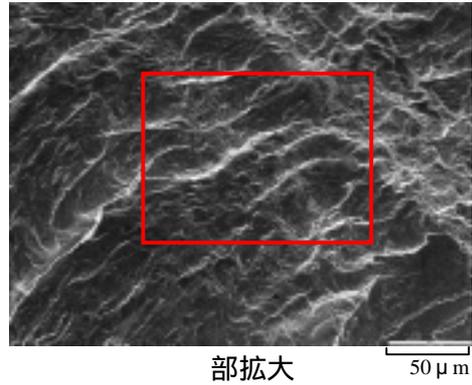
外面側からの進展と内面側からの進展が競合している部位(B部:進展部)が観察された。  
ひび割れ貫通後の進展において、溶接端部の外表面を起点とした進展から、内面側からの進展に移行する部位(B部:進展部)に、応力状態が変化した時に観察されるやや平坦でない破面が観察された。  
破面は粒内割れであり、オーステナイト系ステンレス鋼の低応力高サイクル疲労破面に特有の組織状模様が観察された。

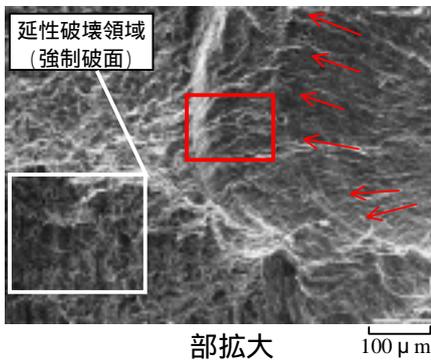
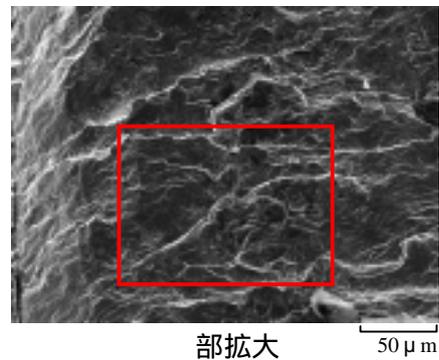
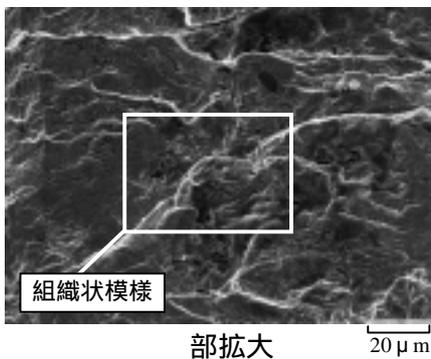
先端部1 (C部) は、外面側からの進展と内面側からの進展が競合する破面が観察された。  
ひび割れ貫通後の進展において、溶接端部の外表面を起点とした進展から、内面側からの進展に移行する部位 (C部: 先端部1) に、応力状態が変化した時に観察されるやや平坦でない破面(ファクトリールーフ状の破面) が観察された。  
破面は粒内割れであり、オーステナイト系ステンレス鋼の低応力高サイクル疲労破面に特有な組織状模様が観察された。

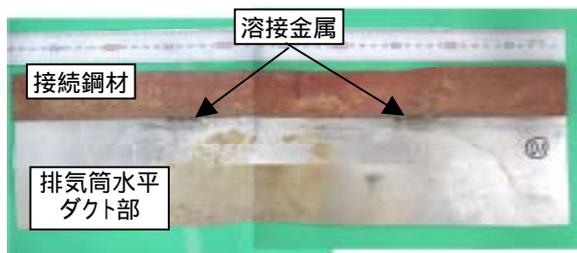
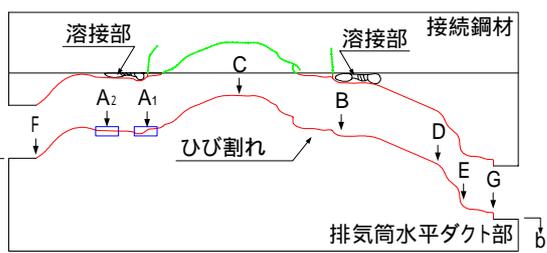
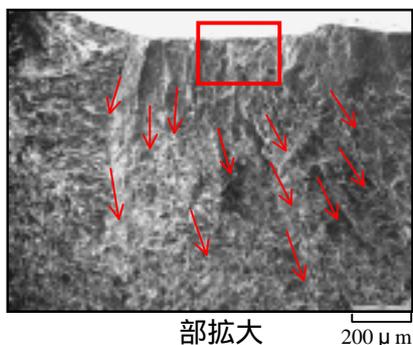
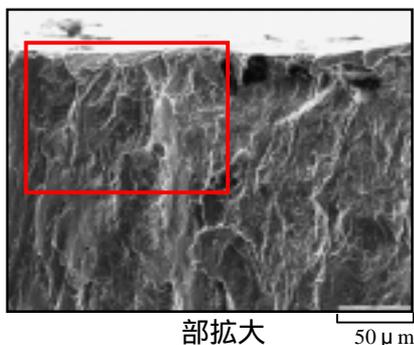
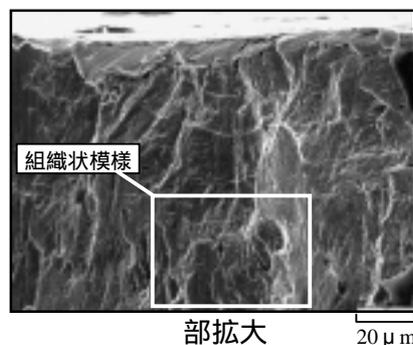
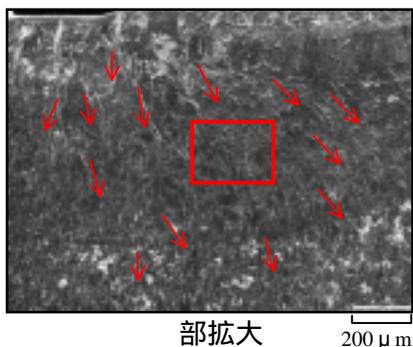
- ・溶接端部の外表面を起点とした金属組織の流れ(ひび割れの進展方向に対応)が認められた。
- ・破面は平坦であり、外面側からの進展を示すビーチマーク状の模様が観察された。
- ・破面は粒内割れであり、オーステナイト系ステンレス鋼の低応力高サイクル疲労破面に特有の組織状模様が観察された。
- ・ストライエーション状の模様は観察されなかった。
- ・塩化物応力腐食割れ破面に特有の羽毛状の組織は観察されなかった。

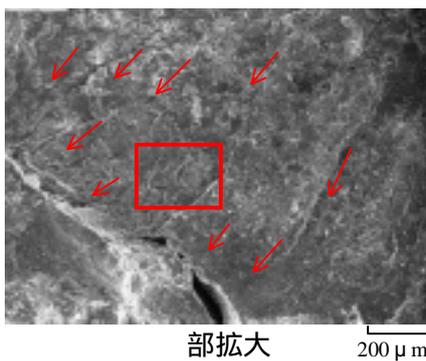
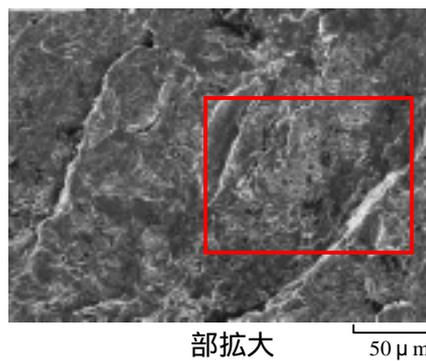
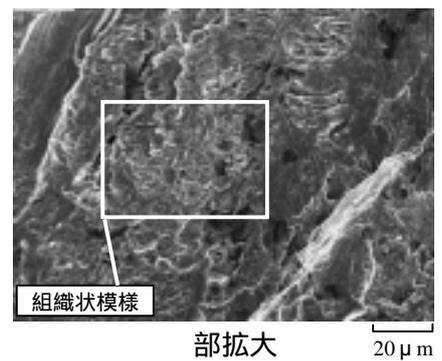
- ・溶接端部の外表面を起点とした金属組織の流れ(ひび割れの進展方向に対応)が認められた。
- ・破面状態が悪かったため、外面側からの進展を示すビーチマーク状の模様は観察できなかった。しかしながら、破面で観察される金属組織の流れより、外面側からの進展と判断される。
- ・溶接端部からの進展は、進展部2(D部)で観察されるビーチマーク状の模様より、外面側からの進展と判断される。
- ・破面は粒内割れであり、オーステナイト系ステンレス鋼の低応力高サイクル疲労破面に特有の組織状模様が観察された。

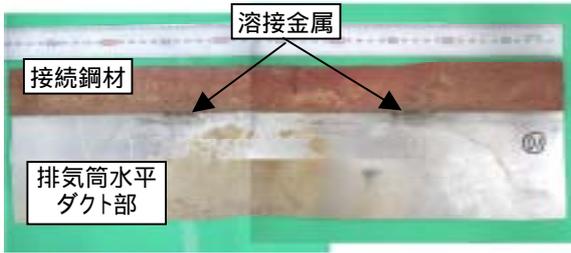
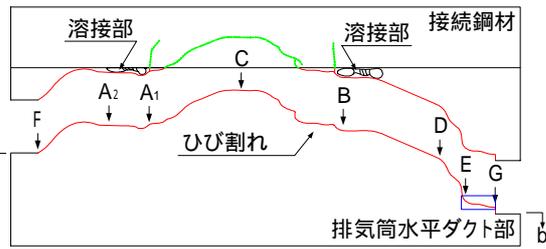
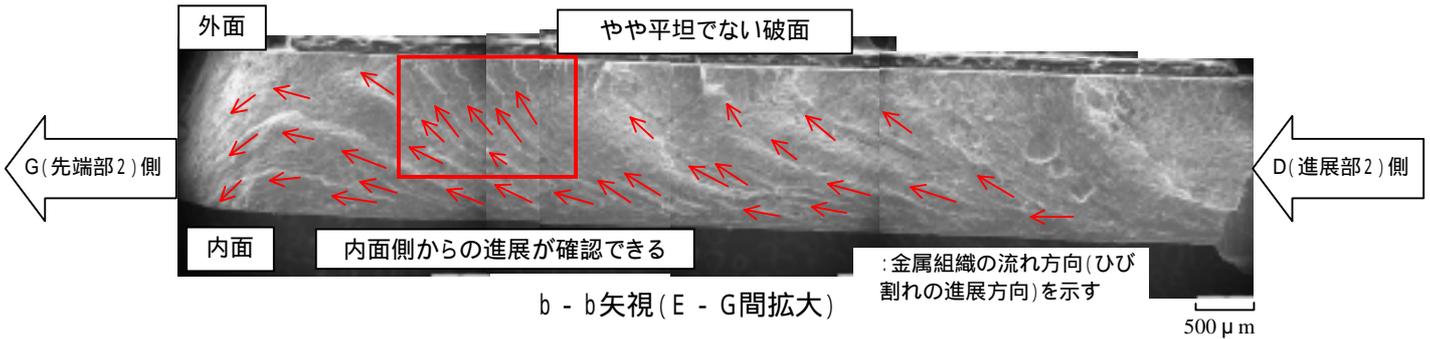
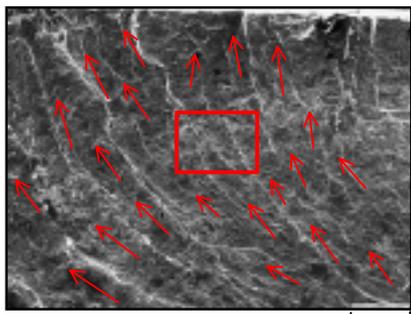
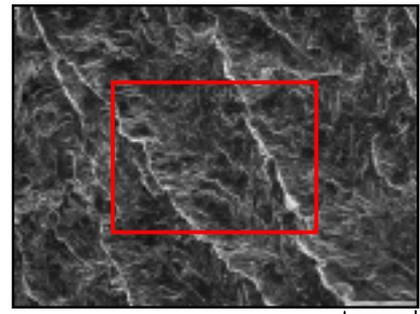
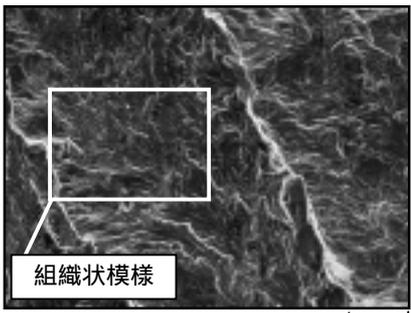
ひび割れの進展方向は、進展部2 (D部) からの途中で外面側から内面側からの進展に完全に移行しており、進展部3 (E部) では全て内面側からの進展である。

ひび割れ貫通後の進展において、溶接端部の外表面を起点とした進展から、内面側からの進展に完全に移行する部位 (E部: 進展部3) に、応力状態が変化した時に観察されるやや平坦でない破面 (ファクトリールーフ状の破面) が観察された。

破面は粒内割れであり、オーステナイト系ステンレス鋼の低応力高サイクル疲労破面に特有の組織状模様が観察された。

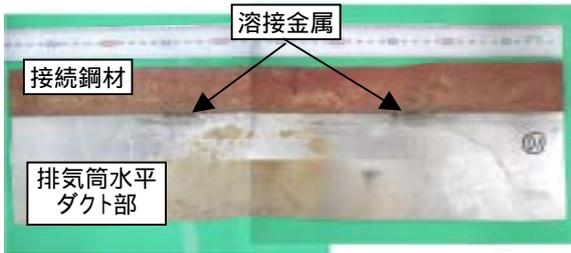
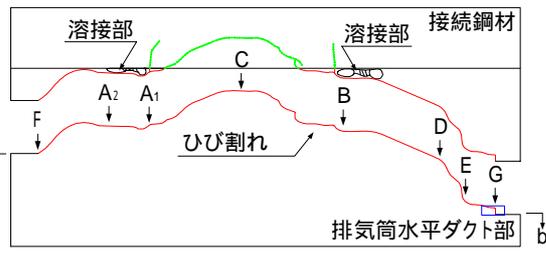
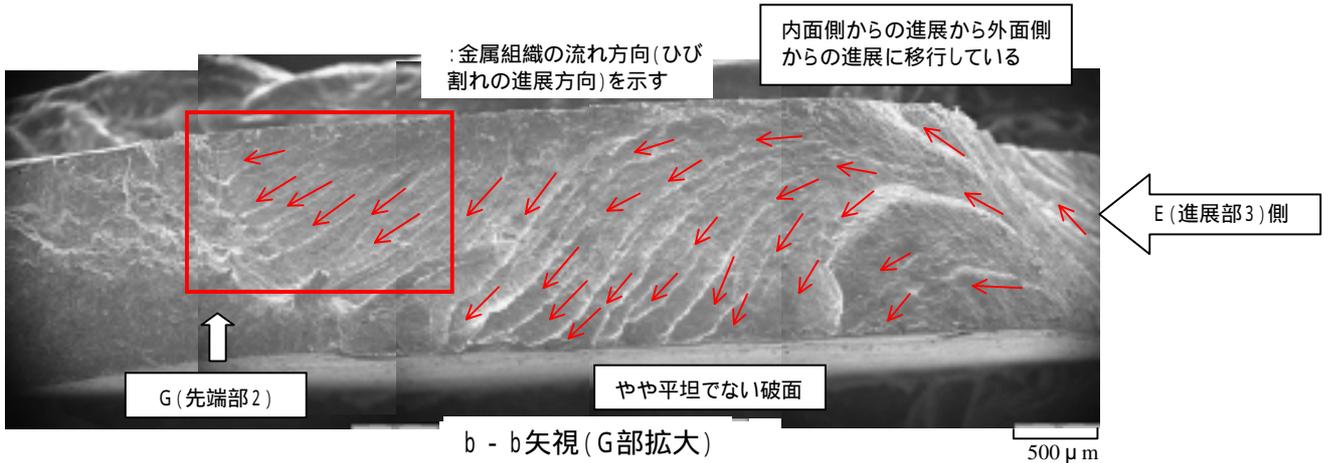
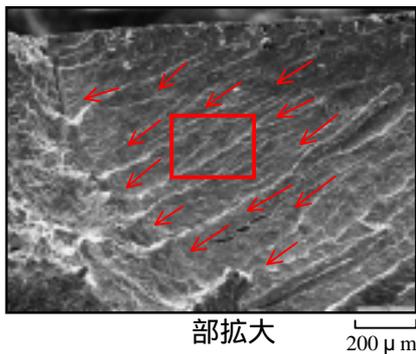
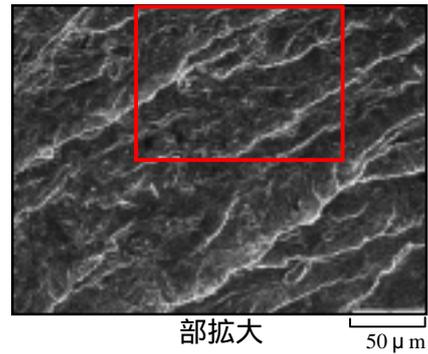
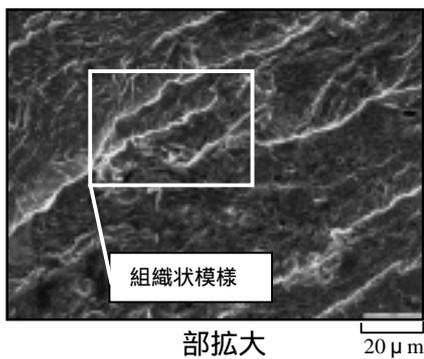
- 進展部3 (E部) から先端部2 (G部) にかけて、内面側からの進展から外面側からの進展に移行している。
- 先端部2 (G部) は、外面側からの進展が観察された。
- ひび割れ貫通部後の進展では、応力状態が変化した時に観察されるやや平坦でない破面が観察された。
- 破面は粒内割れであり、オーステナイト系ステンレス鋼の低応力高サイクル疲労破面に特有の組織状模様が観察された。

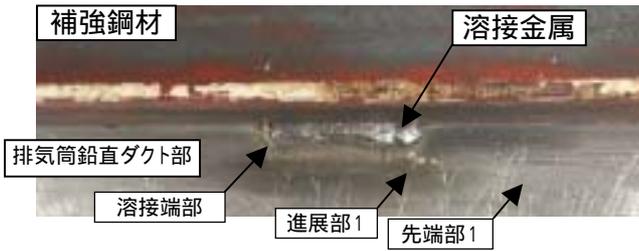
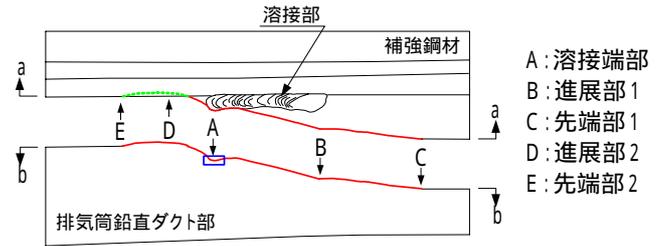
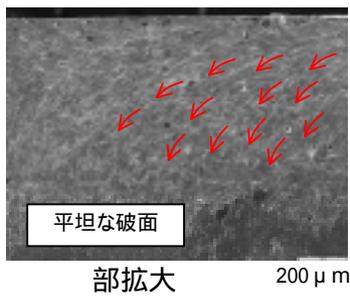
- ・溶接端部の外表面を起点とした金属組織の流れ(ひび割れの進展方向に対応)が認められた。
- ・破面は平坦であり、外面側からの進展を示すピーチマーク状の様子が溶接端部の両側に認められた。
- ・破面は粒内割れであり、オーステナイト系ステンレス鋼の低応力高サイクル疲労破面に特有の組織状模様が観察された。
- ・ストライエーション状の様子は観察されなかった。
- ・塩化物応力腐食割れ破面に特有の羽毛状の組織は観察されなかった。

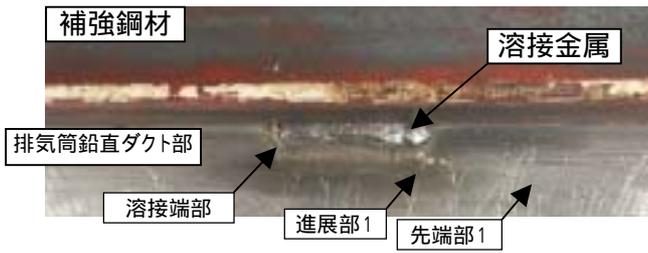
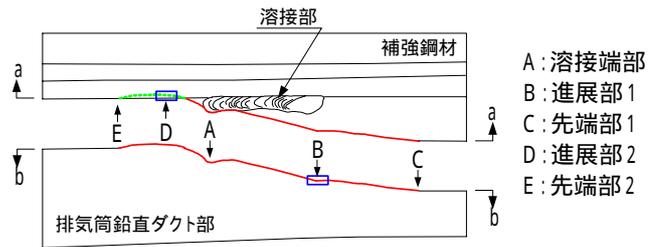
進展部1, 2 (B, D部)では、外面側および内面側からの進展が競合していた。  
 進展部1 (B部)では、内面側からの進展を示すビーチマーク状の模様は、外面側からの進展を示すビーチマーク状の模様には侵入していない。(外面側からの進展が先行していたことを示す。)  
 進展部2 (D部)では、外面側からの進展を示すビーチマーク状の模様は、競合部でも途切れていない。(外面側からの進展が先行していたことを示す。)  
 先端部1, 2 (C, E部)で観察された内面側からの進展は、外面側からの進展に引き続いて生じたものである。  
 破面は平坦であった。

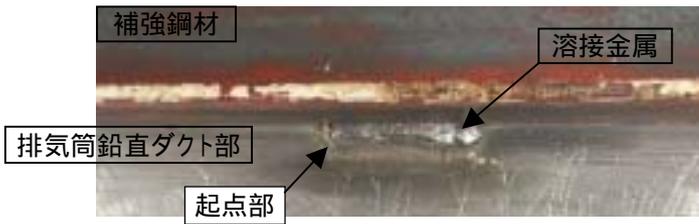
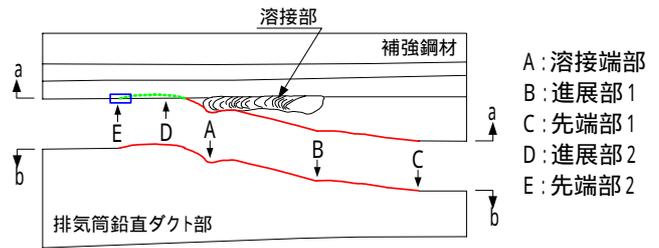
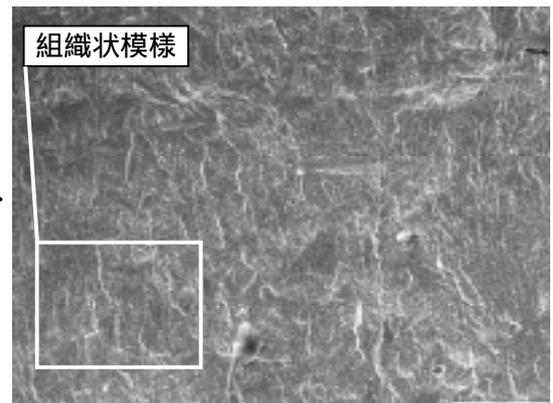
先端部2 (E部) は、内面側からの進展を示すビーチマーク状の模様が観察された。

先端部2 (E部) は、内面側が大きい半楕円形状の破面が観察された。

内面側からの進展を示す金属組織の流れが観察された。

破面は粒内割れであり、オーステナイト系ステンレス鋼の低応力高サイクル疲労破面に特有の組織状模様が観察された。

破面は平坦であった。

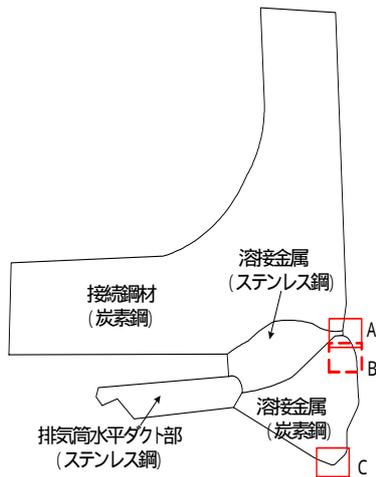
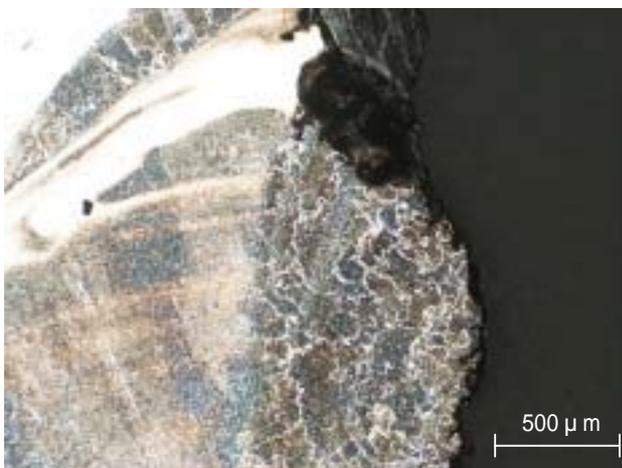
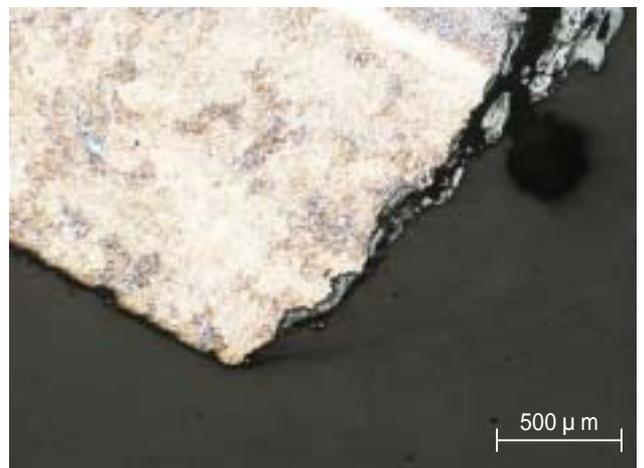
・ひび割れ の断面は、腐食の際に現れる滑らかな凹凸が不規則に認められる。

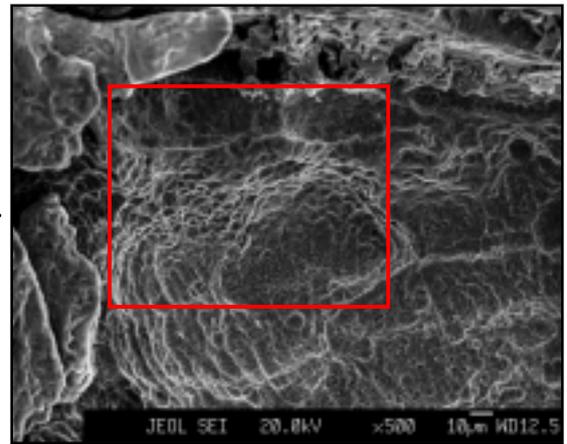
・ひび割れ 破面は、腐食の際に現れる滑らかな凹凸が認められる。

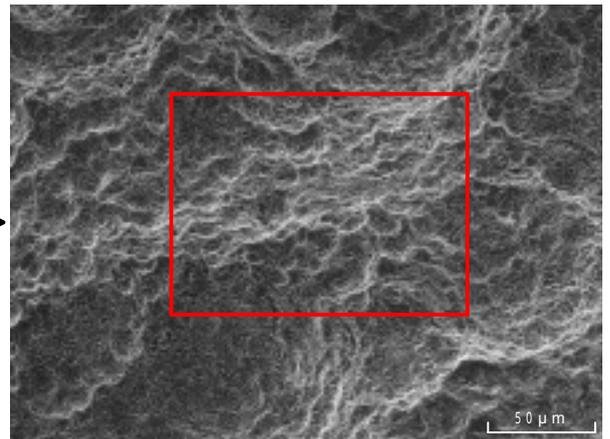
B部拡大

・ひび割れ 破面は、腐食の際に現れる滑らかな凹凸が認められる。

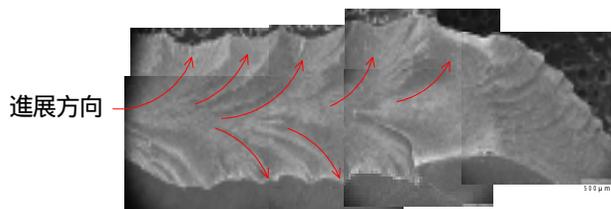
ひび割れ、および の長さが大きくなった領域で、破面にスジ状の模様が観察される。以下の外観写真から判るように、凹凸を有し、文献ほど明確でないがファクトリーループ状の破面を呈しており、モード I にモード II が重畳したことを示唆している。なお、場所により模様の形や明瞭度が異なるが、これはモード I に対するモード II の寄与度が場所により異なるものと考えられる。
