添 付 資 料

- 1 . 空調用冷水系統概略図
- 2 . 空調用冷凍機外形図
- 3 . 空調用冷凍機圧縮機断面図
- 4 . モニタチャート
- 5 . 外観目視調査結果（羽根車）
- 6 . 外観目視調査結果（シールリング）
- 7 . 外観目視調査結果（バネ座金）
- 8 . 外観目視調査結果（止め輪）
- 9 . 外観目視調査結果（主軸）
- 10 . 外観目視調査結果（ケーシング）
- 1 1 . 破面観察結果（羽根車）
- 1 2 . 破面観察結果（シールリング）
- 1 3 . 空調用冷凍機の損傷に係る要因分析図
- 1 4 . 羽根車吸込部とシールリングの接触可能性評価結果
- 1 5 . 圧縮機ベーン開度制御
- 1 6 . 羽根車・シールリング損傷メカニズム
- 1 7 . 主軸と吐出側仕切板の芯ずれ調整要領

空調設備で使用される冷水を供給する設備。冷媒が蒸発するときに回りから奪う潜熱を利用して中央制御室やECCS系機器の電源遮断器室等の空調用ユニットに供給する冷却水を冷やす。伊方3号機では4台設置している。

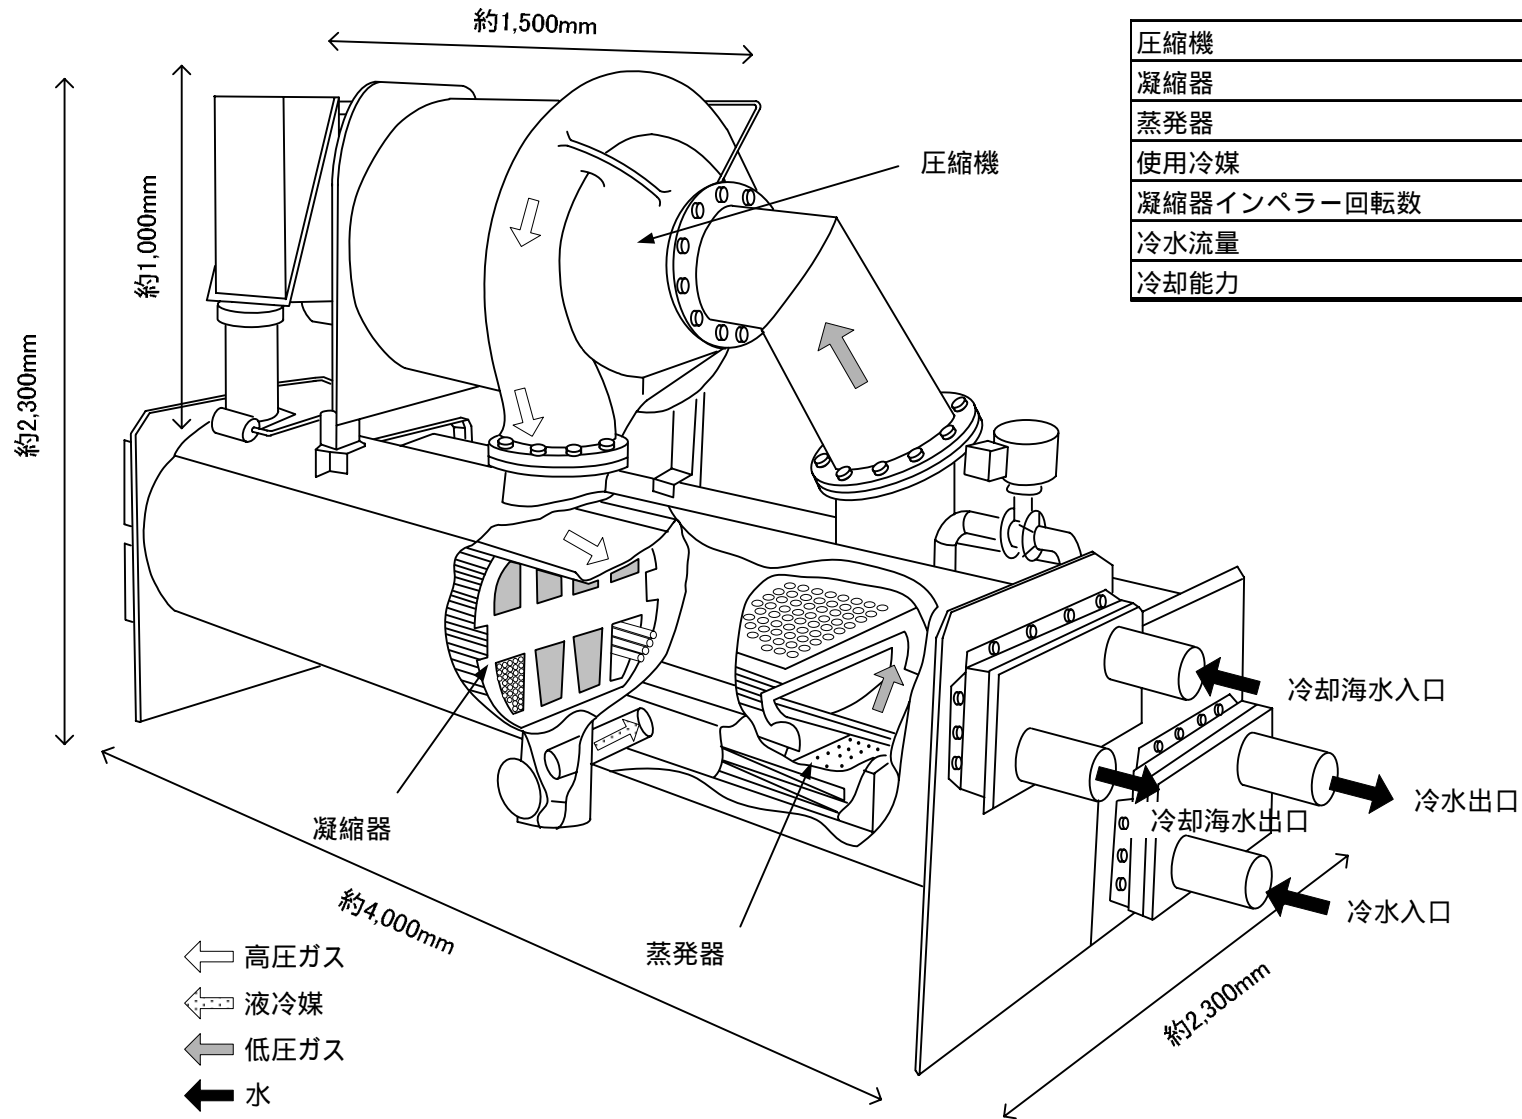
空調用冷凍機外形図

圧縮機	密閉単段片吸込形ターボ冷凍機
凝縮器	シェルアンドチューブ型海水冷却
蒸発器	シェルアンドチューブ型
使用冷媒	R - 123 (代替フロン)
凝縮器インペラー回転数	約10,000rpm
冷水流量	約130m ³ /h
冷却能力	553,000kcal/h

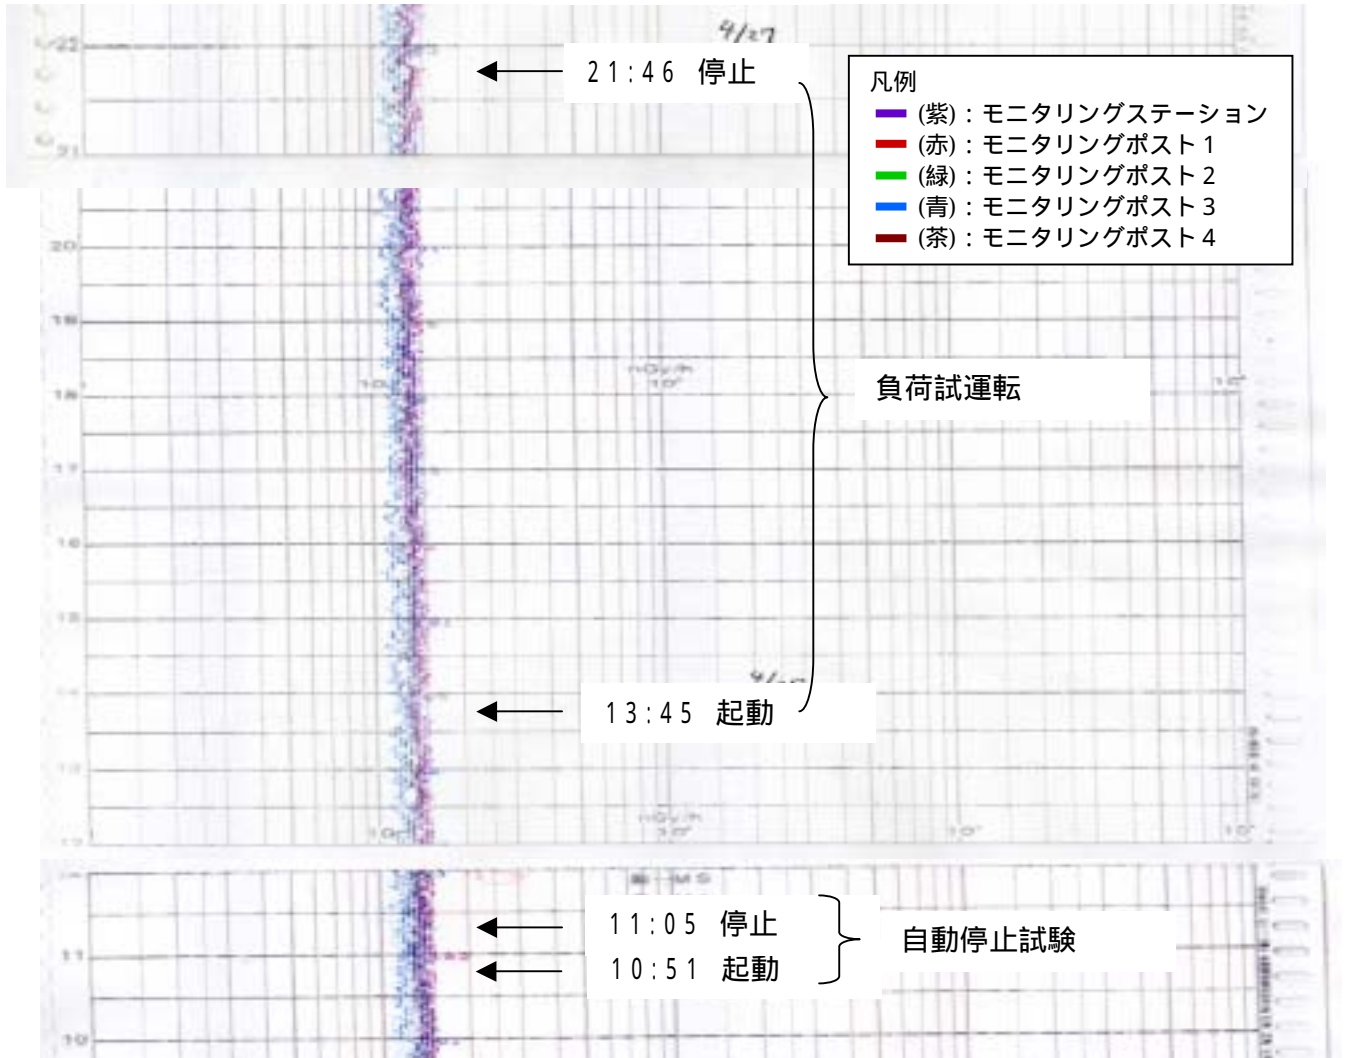
平成17年4月27日

モニタチャート (野外モニタ)
