# 伊方発電所1号機 湿分分離加熱器B蒸気整流板溶接部の割れについて

## 事象発生概要

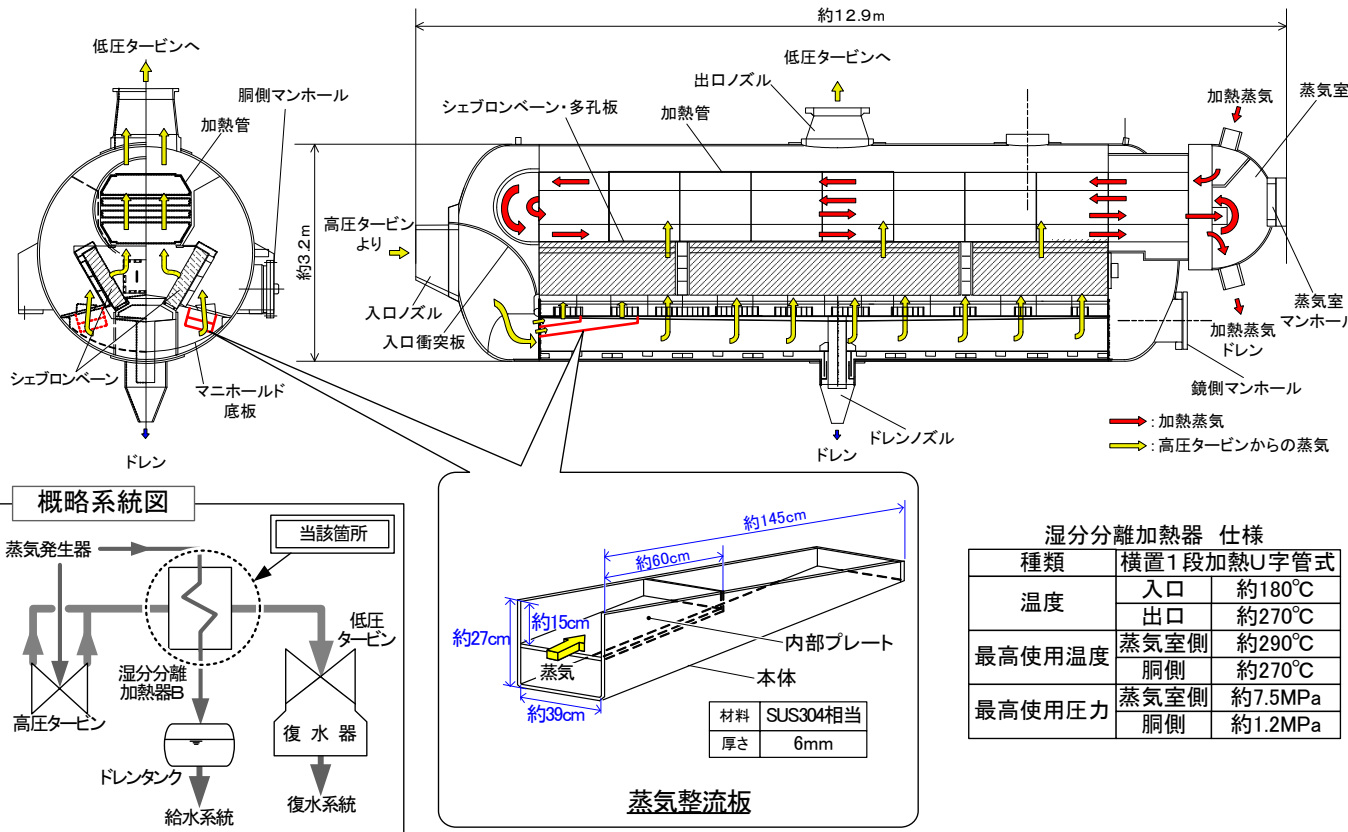
湿分分離加熱器は、高圧タービンで使用した蒸気を低圧タービンで再使用するため、蒸気中の湿分を取り除き、再加熱するための設備である。当該湿分分離加熱器と同型式のものは伊方発電所1、2号機に各4台設置されている。蒸気整流板は、湿分分離加熱器に流入する蒸気を分配して湿分を効率的に除去し、再加熱するために取り付けられている。
