## 湿分分離加熱器1B蒸気整流板 割れ状況調査結果

# 湿分分離加熱器1 B 蒸気整流板の割れに係る要因分析図

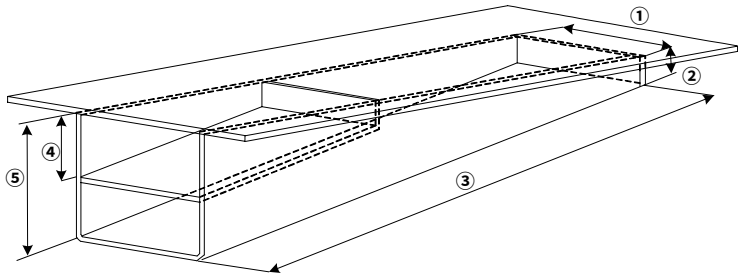
## ○寸法調査

- ・材料証明書より、規格値を満足しており、問題ないことを確認した。
- ・製作記録により、各部の寸法・構造は設計仕様どおりであり、問題ないことを確認した。

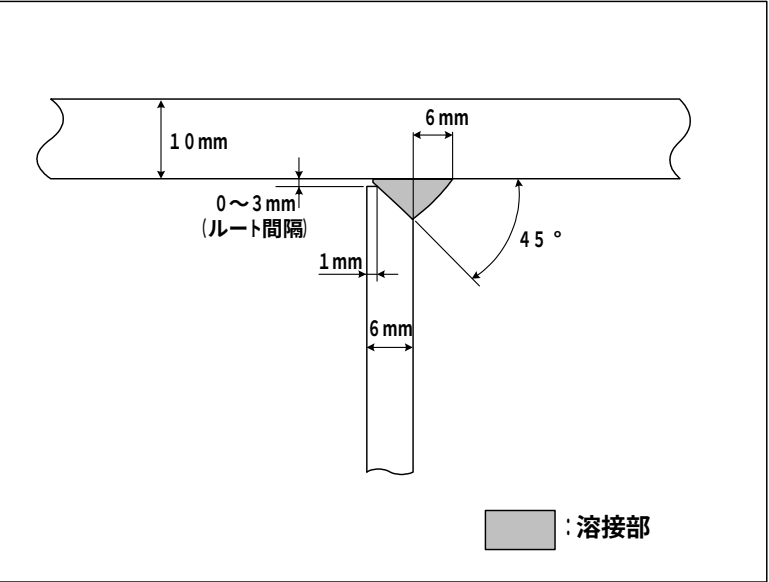
溶接部設計形状図 (開先)

| 事象 | 要因 | 因子 | 調査内容 | 調査方法・結果 | 評価 | 添付資料 | | |
|---|---|---|---|---|---|---|---|---|
| | 溶接不良 | 溶接欠陥 | 施工不良 | 溶接施工調査 | ・ 溶接施工記録等により、溶接材料、施工方法および検査に問題ないことを確認した。 | × | 6 | |

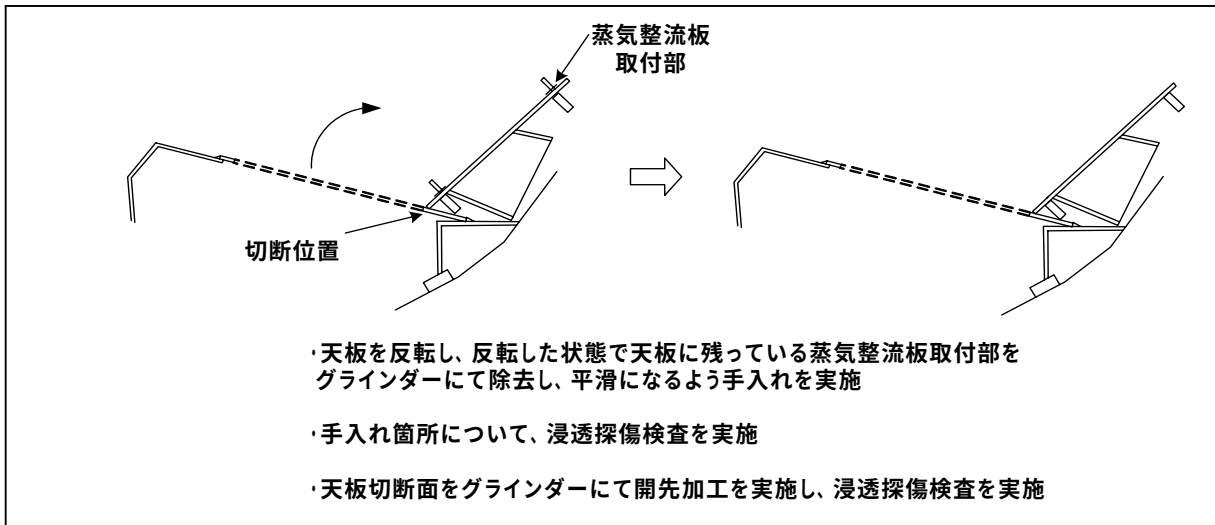
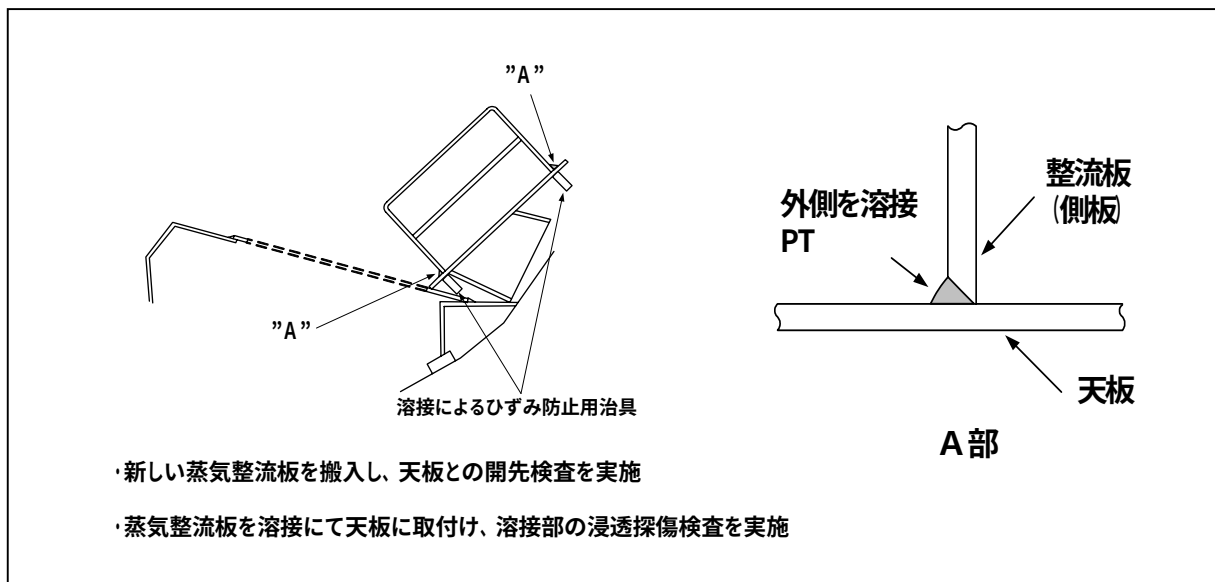
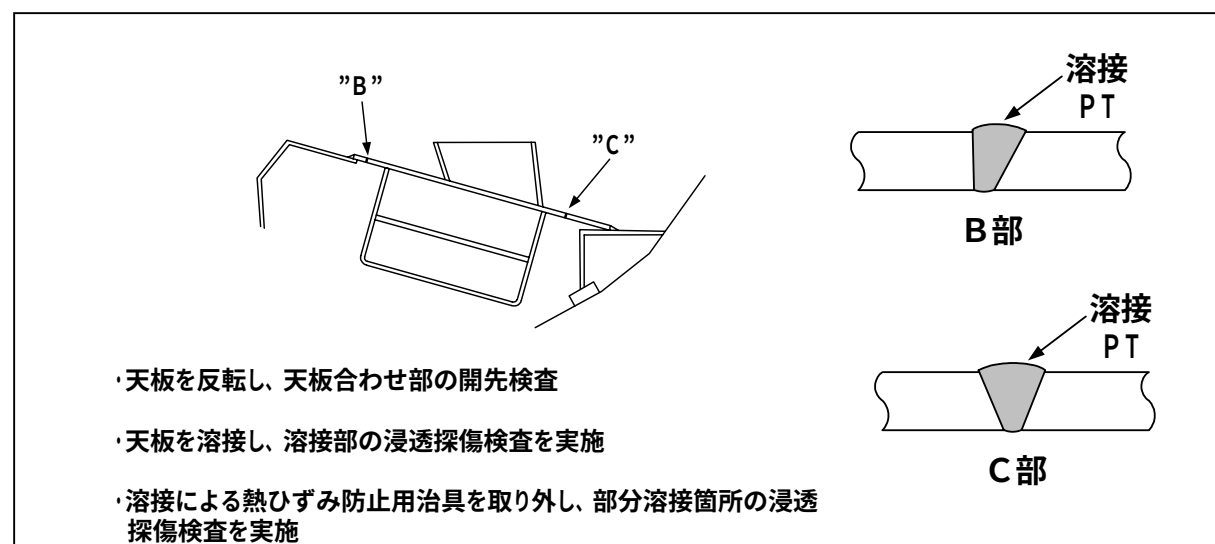
## 湿分分離加熱器1B 蒸気整流板取替要領 (2／2)

| 事象 | 要因 | 因子 | 調査内容 | 調査方法・結果 | 評価 | 添付資料 | | |
|---|---|---|---|---|---|---|---|---|
| | | | | 据付状況の調査 | ・ 前回不具合事象の箇所については、念のため約1 0 0 mmの廻し溶接を行ったが、今回割れのあった当該部においては、特に問題がなかったため廻し溶接までは必要と考えなかった。<br>・ 蒸気整流板は、取替前と同じ寸法、形状に復旧しており、また、各工程毎に、所定の検査を実施し、問題のないことは確認していたが、天板は切断位置で溶接により復旧していることから、溶接部が増えていた。 | △ | 7 | |

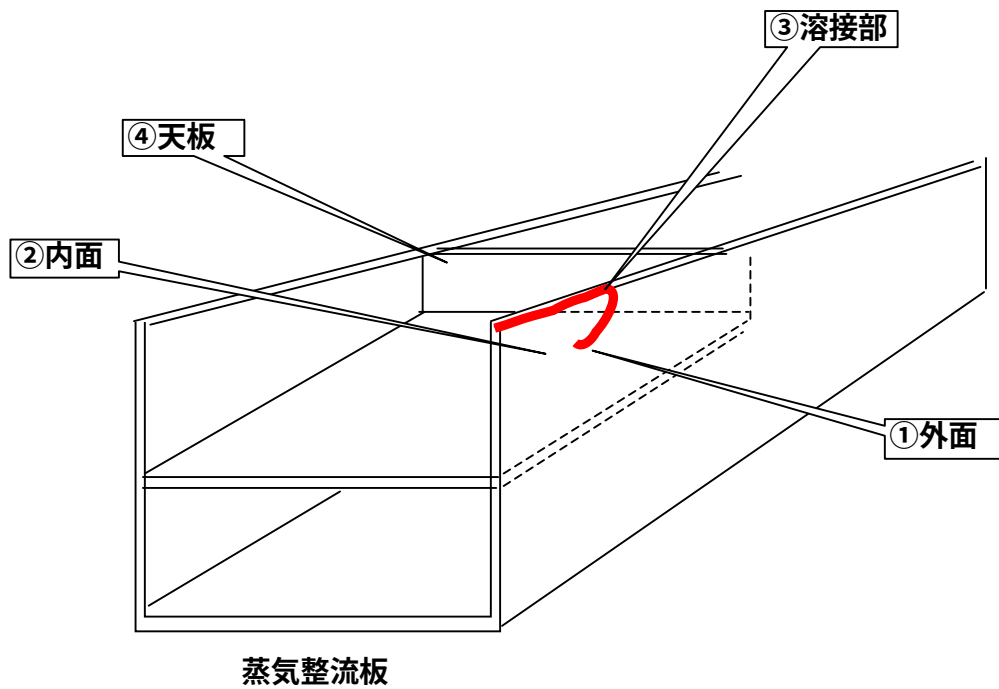
### ○測定箇所

蒸気整流板の付着塩分量を測定した結果、判定値を満足しており問題ないことを確認した。

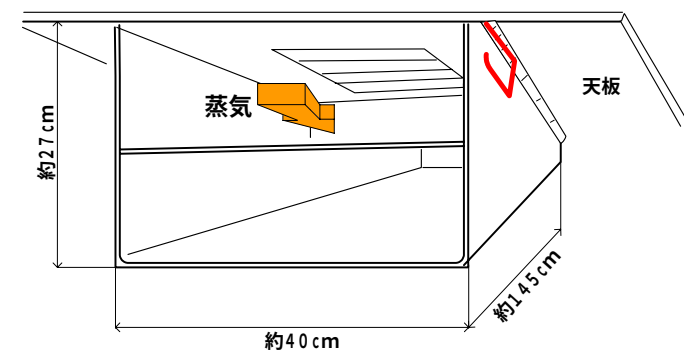
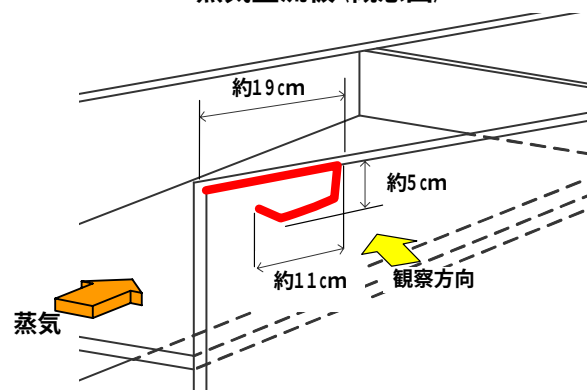
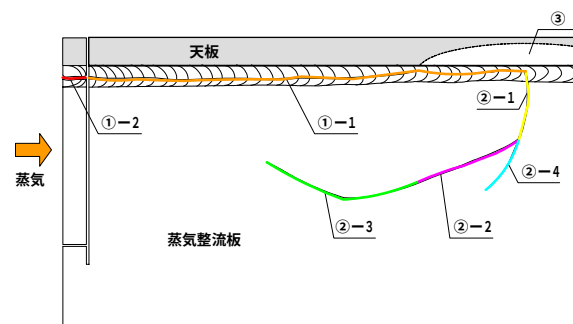
## 金属調査結果 (外観観察)

割れは、蒸気整流板と天板の溶接部に蒸気入口部の端部から溶接部に沿って奥へ長さ約19cm あり、そこから折れ曲がり、蒸気整流板本体に湾曲して約16cm 発生しており、合計すると約35cm の連続した割れであることを確認した。

| 事象 | 要因 | 因子 | 調査内容 | 調査方法・結果 | 評価 | 添付資料 | | |
|---|---|---|---|---|---|---|---|---|
| | | | | 金属調査 | ・ 外観観察の結果、蒸気整流板と天板との溶接部に沿って約1 9 cm、蒸気整流板の母材にあつては鉛直方向に約5 cm、水平方向に約1 1 cmの割れを確認した。<br>・ 金属調査（破面観察、断面ミクロ観察、S E M、硬度測定、E D X）の結果、<br>○疲労破面の特徴であるストライエーション状の模様が認められたこと<br>○溶接部に溶け込み不足があり金属組織の流れが認められたこと<br>○応力腐食割れ及び介在物、腐食ビットも認められなかったこと<br>○異常な硬化組織は認められず、金属組織に問題はなかったことを確認した。 | × | 9,10,11<br>12,13,14<br>15 | |
