伊方発電所第3号機
燃料集合体への付着物およびその通報遅れに係る
対応について

平成25年6月
四国電力株式会社

付着物の付着位置および外観

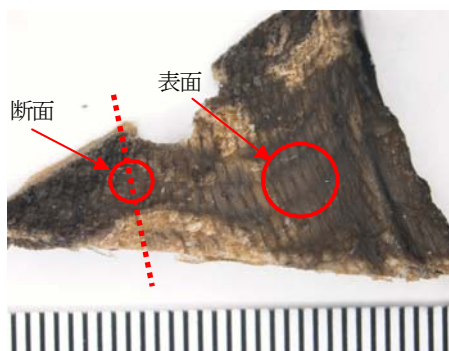
(1) O10燃料集合体 (小枝状の付着物)

表面	断面
C	66.6	86.2
O	15.6	13.8
Cr	0.8	—
Fe	5.1	—
Ni	2.3	—
Zr	9.7	—

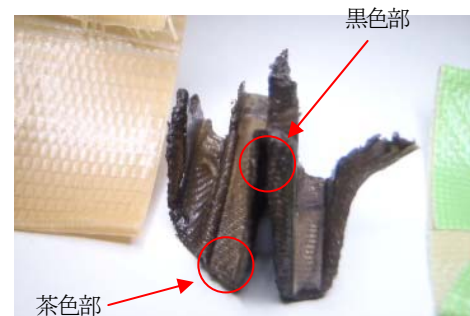
(3) O13燃料集合体 (上部ノズル押えばねのテープ状の付着物)

茶色部	黒色部	テープ表	テープ裏
C	83.0	86.6	87.7	91.7
O	8.6	7.7	12.3	8.3
Cr	1.1	0.8	—	—
Fe	2.8	3.4	—	—
Ni	1.2	1.6	—	—
Zr	3.4	—	—	—
