東京電力株式会社柏崎刈羽原子力発電所で確認された
不適切なケーブル敷設に係る調査結果の報告について

東京電力株式会社柏崎刈羽原子力発電所で確認された
不適切なケーブル敷設に係る調査結果について
(報告)

四国電力株式会社

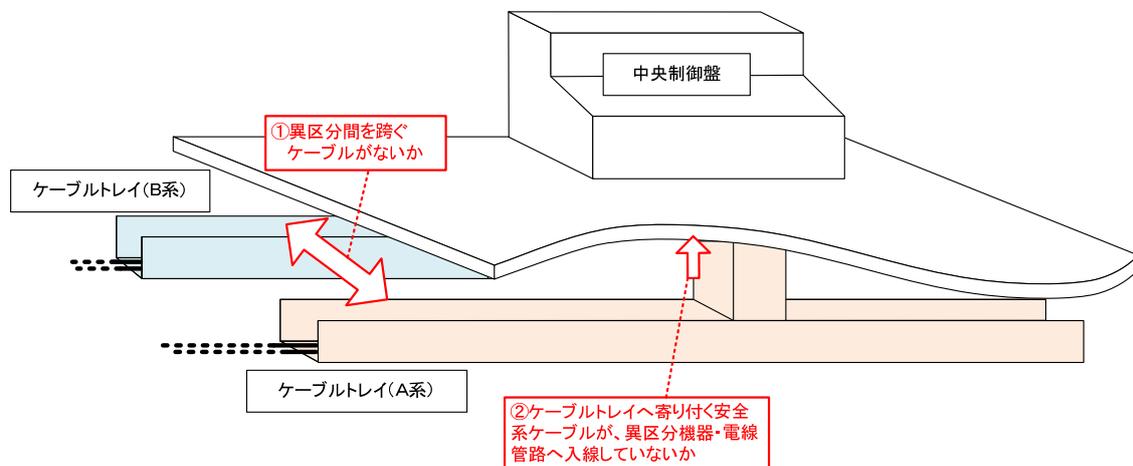
図1 調査概要図（伊方1，2号機中央制御室床下ケーブルトレイの例）

図1、図2に示すように、中央制御室床下の安全系ケーブルトレイまたは安全系フロアケーブルダクトにおいて、異区分間を跨ぐケーブルがないか確認する。また、安全系ケーブルトレイまたは安全系フロアケーブルダクトへ寄り付く安全系ケーブルが異区分機器・電線管路へ入線していないか確認する。

調査は、現場機器の表示や図面等により実施する。

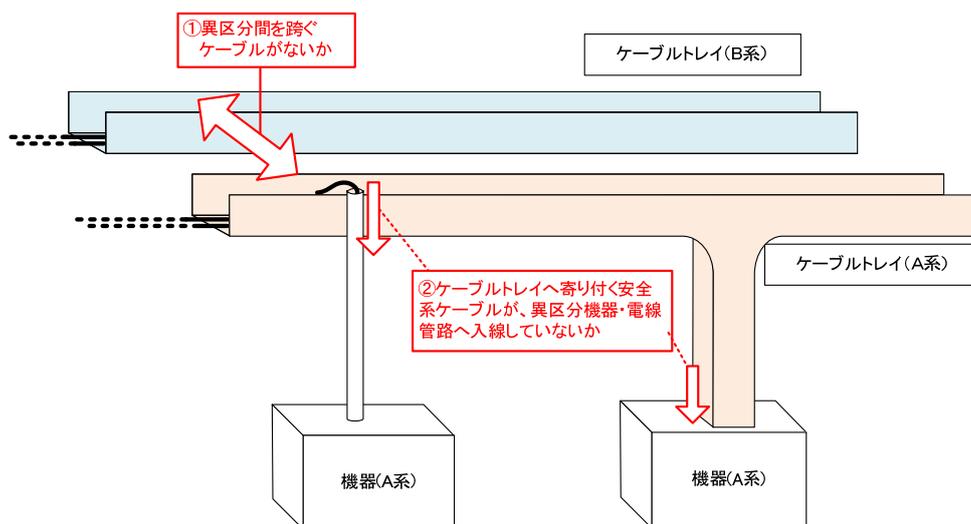
図3 調査概要図（現場ケーブルトレイ）

図3に示すように、現場安全系ケーブルトレイにおいて異区分間を跨ぐケーブルがないか確認する。また、安全系ケーブルトレイへ寄り付く安全系ケーブルが、異区分機器・電線管路へ入線していないか確認する。

調査は、現場機器の表示や図面等により実施する。

なお、高所のケーブルトレイについては、カメラ等の機材を用いて調査する。

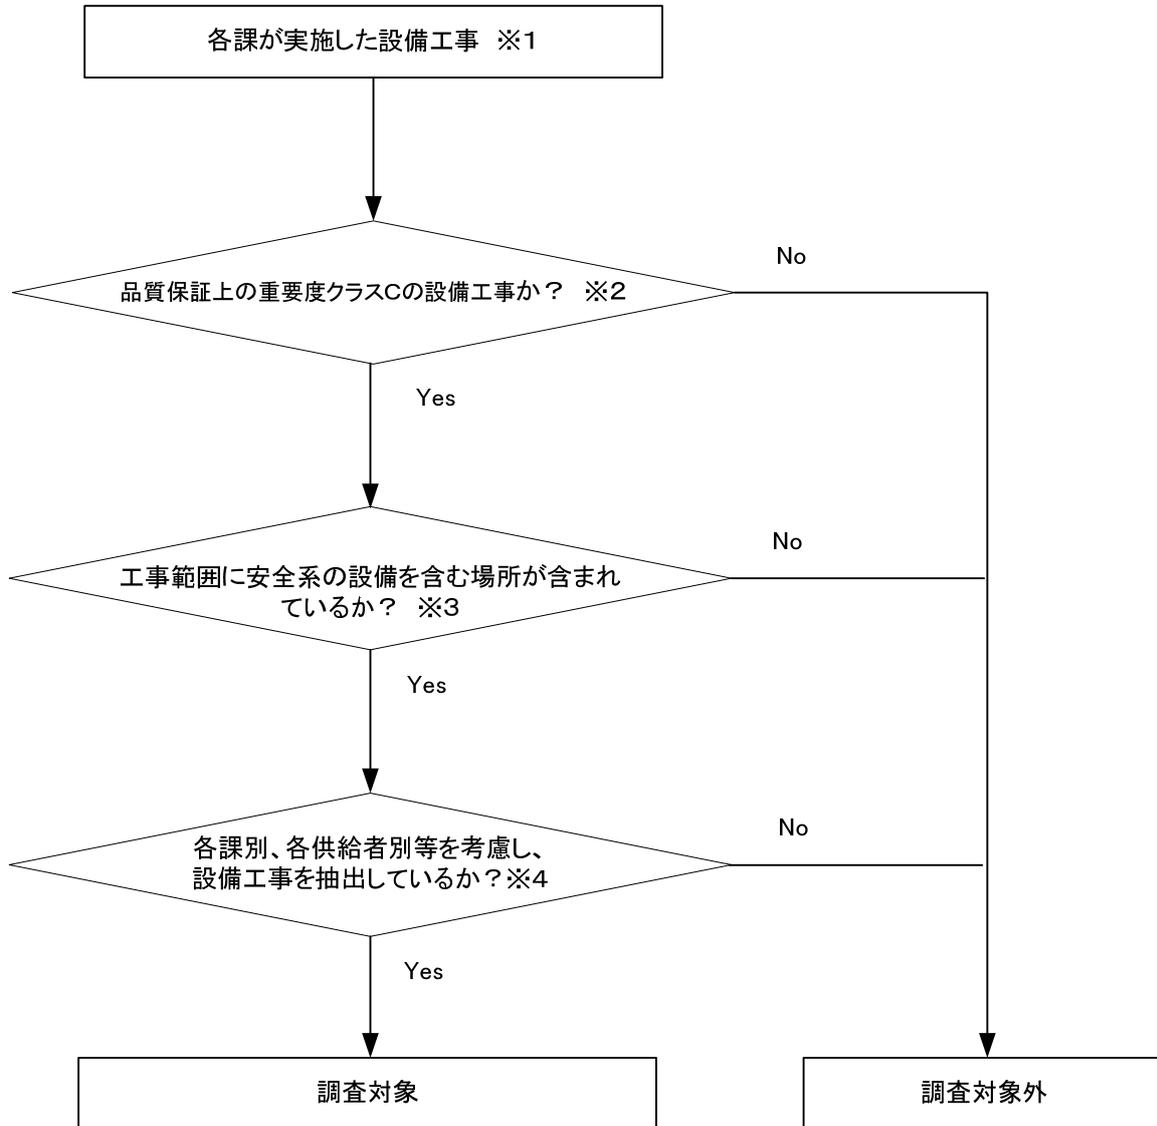
設備工事の抽出フロー

- ※1 QMS対象課の平成22年4月から平成27年12月末までに竣工した設備工事を対象とし、機能維持のための修繕工事は対象外とする。
- ※2 ケーブル敷設工事以外の設備工事も対象とする。
- ※3 工事場所に以下の対象範囲を含む設備工事を対象とし、安全系の設備のない場所(出入管理室、放射能測定室等)は対象外とする。
- ・(1, 2号機) A/B、C/V、C/T、RWSTエリア、SWPエリア、海水管トレンチ
 - ・(3号機) A/B、RE/B、C/V、SWPエリア、海水管トレンチ
- ※4 設備工事の抽出は、平成27年12月末から遡って至近の時期から各課別、各供給者別に設備工事を1件ずつ抽出する。
