令和 6 年 3 月 1 5 日  
四 国 電 力 株 式 会 社

## 伊方発電所 2 号機 燃料取替用水タンクポンプ出口ライン弁からの ほう酸水の漏えいについて(続報)

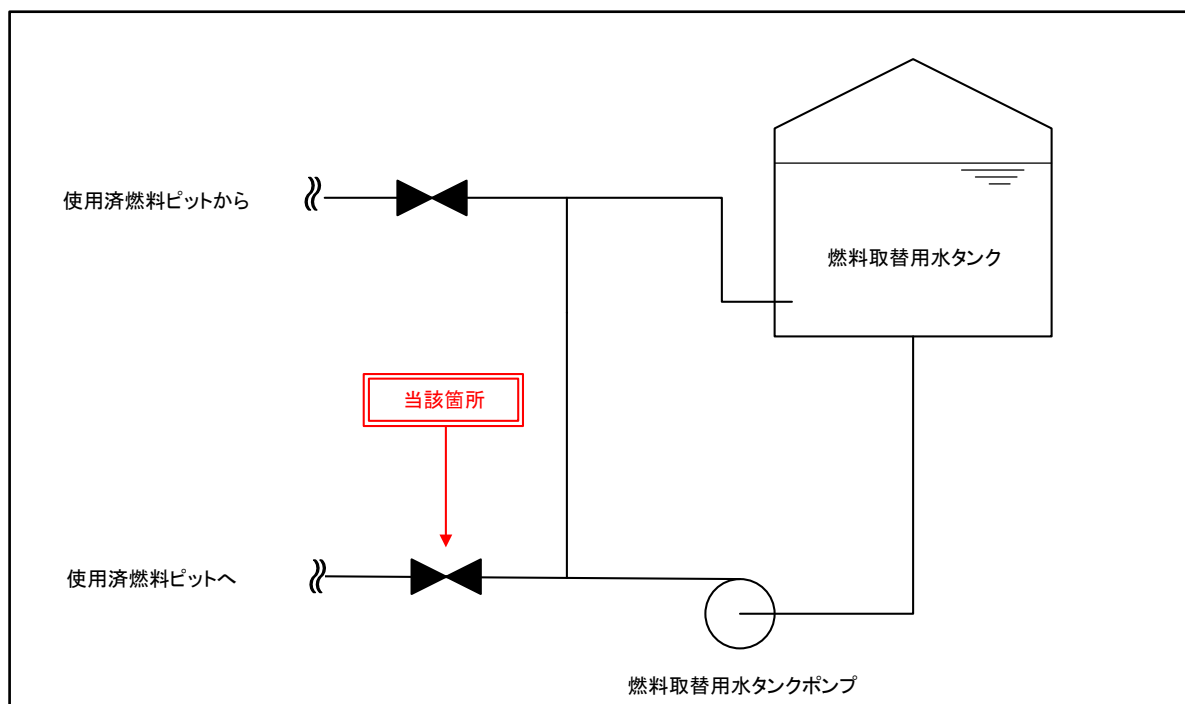
伊方発電所 2 号機 燃料取替用水系統概略図

伊方発電所 2 号機(廃止措置中)の原子炉補助建家(管理区域内)において、3 月 1 4 日 0 時 5 5 分、ほう酸水を通水している燃料取替用水タンクポンプ出口ライン弁、配管および床面に、析出したほう酸が付着していることを確認しました。

現場を確認した結果、当該弁付近において連続的なほう酸水の漏えいはないことを確認しました。その後、析出したほう酸の拭き取りを実施し、当該弁の部品の合わせ面からほう酸水が漏えいした跡があることを確認しました。

本日、当該弁の分解点検を実施したところ、弁の構成部品であるダイヤフラム※に傷があることを確認したため、当該部品を取り替えました。

※弁内部の構成部品で、流体を閉止する機能を有する消耗品。今回使用していたダイヤフラムはゴム製のもの。

このため、当該合わせ面の接合ボルトの増し締めを行い、燃料取替用水タンクポンプを起動し、8 時 4 4 分に漏えいなく運転していることを確認しました。

その後、燃料取替用水タンクポンプを運転し、漏えいがないことを確認したことから、1 7 時 2 4 分、通常状態に復旧しました。
