伊方発電所における通報連絡事象の概要（平成 27 年 8 月分）

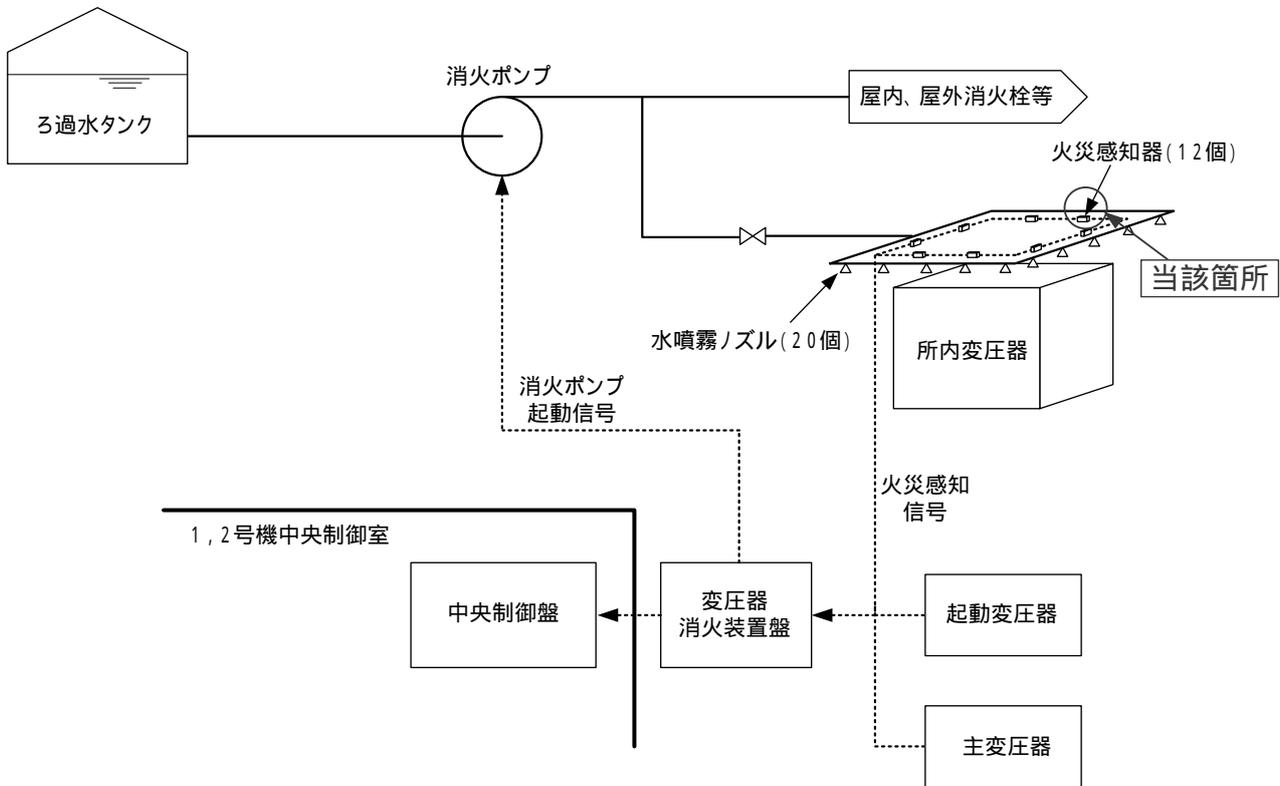
伊方発電所 2 号機 消火用水系統概略系統図

8月22日8時01分、定期検査中の伊方発電所2号機において、所内変圧器の火災警報が発信し、水噴霧消火装置が作動したことから直ちに現地確認を行い、火災のないことを確認しました。

調査の結果、所内変圧器周辺に設置している火災感知器（熱感知器）のうち、1個に不具合があると判断しました。

その後、当該感知器を取替えて動作確認を行い、同日18時26分に通常状態へ復旧しました。
