伊方発電所における通報連絡事象の報告書概要

伊方発電所 3号機 補助ボイラ室火災感知器の不具合について

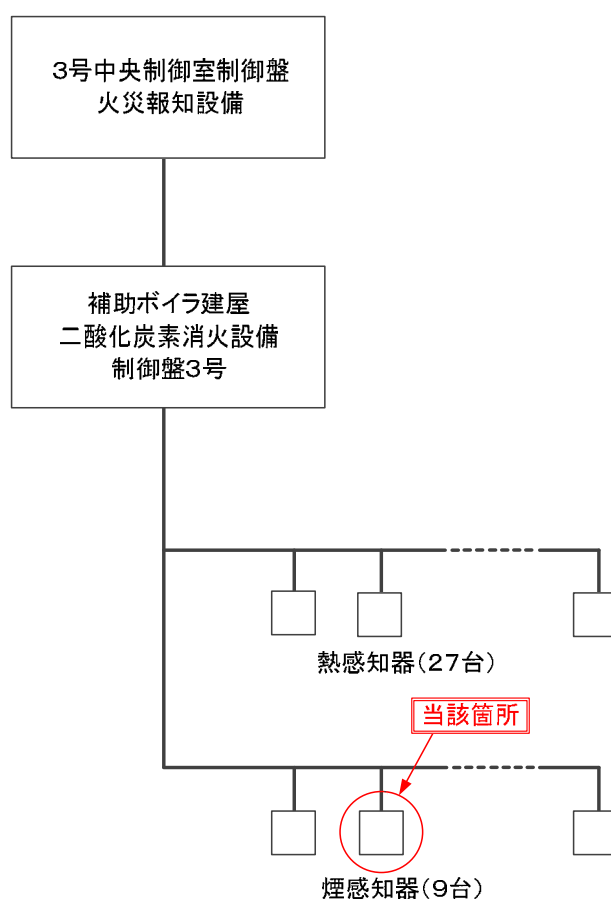
伊方発電所 3号機 補助ボイラ建屋消火設備 信号概略図

7月1日6時56分、定期検査中の伊方発電所3号機の中央制御室において、補助ボイラ室の火災の発生を示す信号が発信したことから直ちに現地確認を行い、火災のないことを確認しました。

現場調査の結果、補助ボイラ室内に設置している火災感知器のうち、煙感知器の1台に不具合があると判断しました。

本事象発生時、伊方発電所では、雨が降っていたことから、補助ボイラ室の湿度が一時的に高くなっていたものと考えられ、当該感知器のみにおいて内部に結露が発生し、火災信号発信に至ったものと推定される。

その後、当該感知器を取替えて動作確認を行い、11時10分に通常状態へ復旧しました。

- ・当該感知器の取替えを行い、正常に動作することを確認し、通常状態に復旧した。
- ・これまでと同様に、当該消火設備においては定期的な点検を行うとともに、万一の不具合等に備え、速やかに対応するため予備感知器を常備する。
