平成28年 3月10日  
四国電力株式会社

## 伊方発電所における通報連絡事象（平成28年2月分）および 通報連絡事象に係る報告書の提出について

## 伊方発電所における通報連絡事象の報告書概要

## 1. 伊方発電所1号機 海水系統配管からの海水の漏えいについて

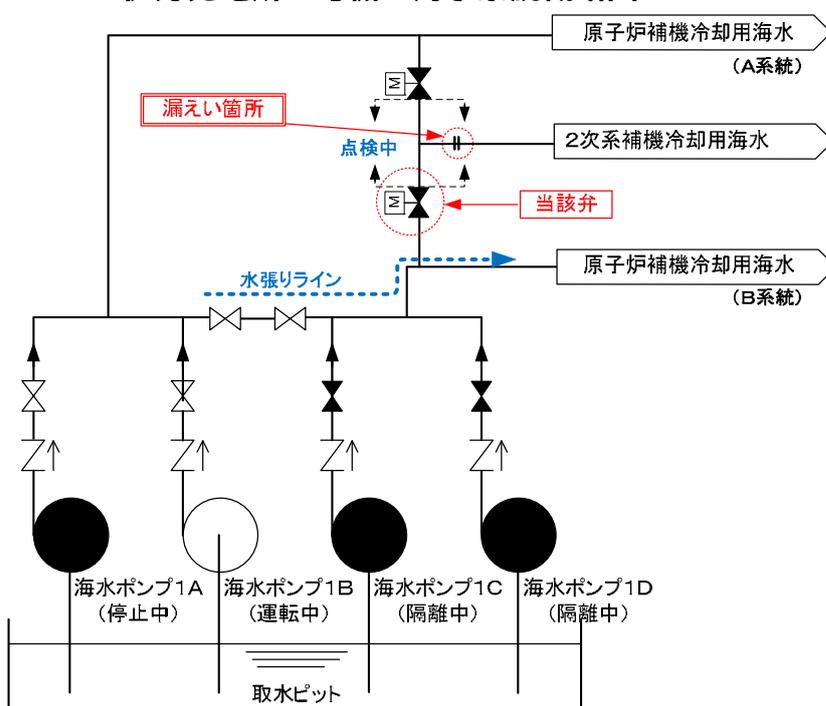
伊方発電所1号機 海水系統概略図

平成27年12月15日11時08分、定期検査中の伊方発電所1号機の中央制御室において、タービン建家内排水槽水位高の信号が発信しました。このため、運転員が現地を確認したところ、タービン建家地下1階（管理区域外）において、海水が漏えいしていることを確認しました。

調査の結果、水張中の系統との隔離のために閉止していた電動弁から海水が漏えいし、点検中の海水配管の開放部より漏れ出ていたことから、水張を停止し、同日11時40分頃に漏えいは停止しました。

その後、当該電動弁の分解点検および開閉試験の結果、弁本体に傷等の異常はありませんでしたが、弁のリミットスイッチ\*が全閉位置の時に、実際には弁開度が微開状態であることを確認したことから、リミットスイッチの調整などを実施し、12月22日13時30分、当該電動弁から漏えいのないことを確認しました。

調査の結果、当該弁に接続される配管の内面点検のため、配管の取外し・取付け作業を実施した際、当該弁のシート部の状態が微妙に変化し、リミットスイッチが全閉状態において弁が微開となったことから、今回の漏えいに至ったものと推定しました。

- ・当該弁について、手動により全閉位置を確認し、全閉位置でリミットスイッチが動作するように調整を実施しました。
- ・当該弁および類似弁（計6台）について、弁分解点検または接続配管の取外し・取付け作業を行った場合は、リミットスイッチの調整を実施することとし、作業要領書を改訂します。
- ・当該弁および類似弁（計6台）を隔離弁として使用する際は、電動による閉操作後、念のため手動による増締めを行うこととし、作業マニュアルを改訂します。
