## 添 付 資 料

# 伊方3号機 充てんポンプ概略系統図

# 伊方3号機 充てんポンプ3C 主軸折損に関する要因分析図

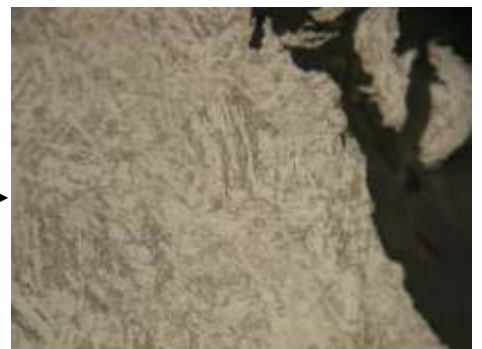
- ・き裂の起点部においては、材料欠陥や変形等の異常は認められなかった。
- ・主軸破断面では、本鋼種に特徴的なマルテンサイト組織が観察されており、組織性状の異常は認められなかった。
